# 報 文 集

平成30年度

# 報 文 集 第30号 目 次

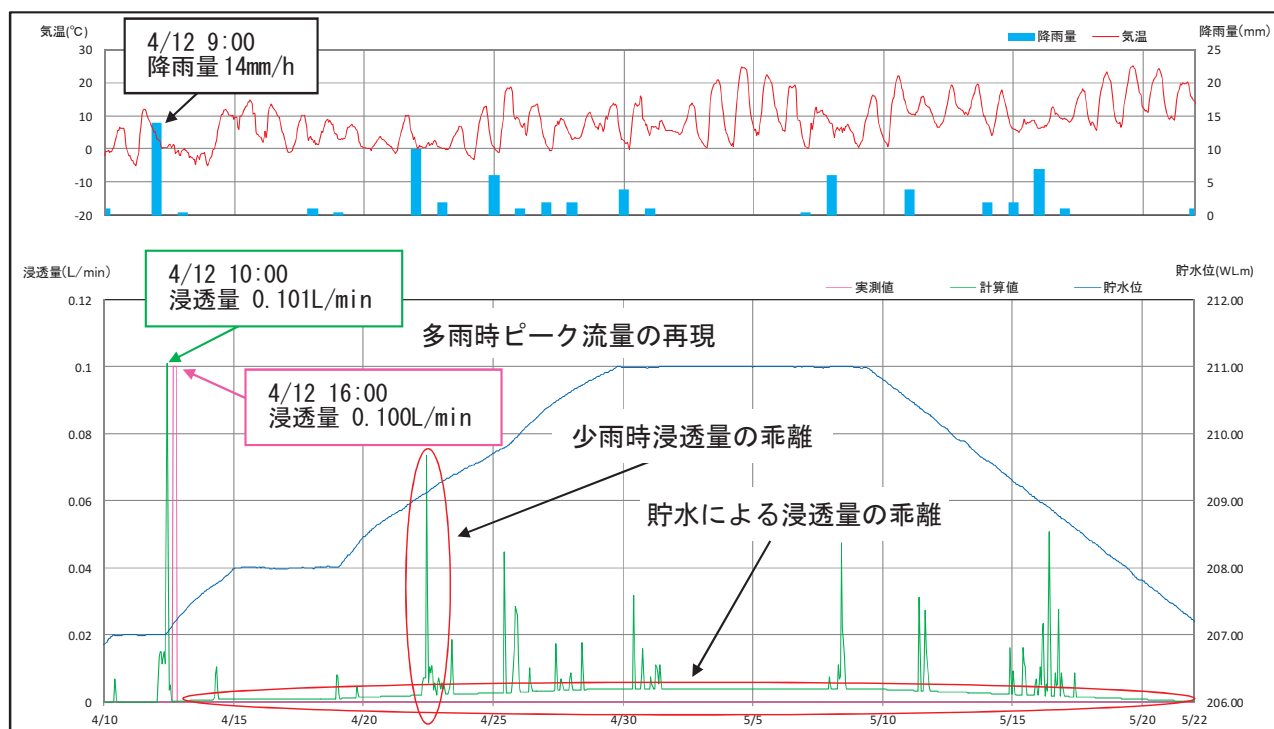
図-11 新設堤体 浸透量解析結果（平成29年4月10日～5月22日）

(L/min) であったことに起因しており、堤内浸透水が法先ドレーンに到達しなかったか、あるいは堤外への漏水が発生している可能性が示唆される。

実測浸透量が観測されなかった要因は、以下の3つが挙げられる。

- ①新設堤体は盛立直後であるため、堤体内で間隙水圧の消散が完了しておらず、定常状態の浸潤線が形成されていないこと。
- ②「2.2 新設ダム の盛立施工結果」の表-4で示したように、新設堤体軸土ゾーンの平均透水係数が $K=2.01 \times 10^{-4}$  (cm/sec) であるのに対し、既設堤体のそれは、 $K=3.03 \times 10^{-2}$  (cm/sec) と約100倍大きいため、図-12に示すように新設堤体の鋼土・抱土を流下した浸透水が既設堤体の軸土に漏水している可能性があること。
- ③当該ダム周辺の地質は、剪断による破碎化や噴出相などの複雑な地質構造を示す当麻層が分布するため、ダムサイト内の基盤ではダムの安全性に問題がない小規模な亀裂や断層が確認されている。このため、適切な処理が施されているが、支障のない範囲で局所的に透水性の高い基盤や周辺地山へ部分的に浸透している可能性があること。

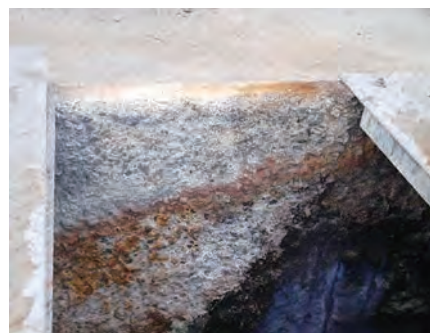
写真ー8 調整槽開口部の骨材露出

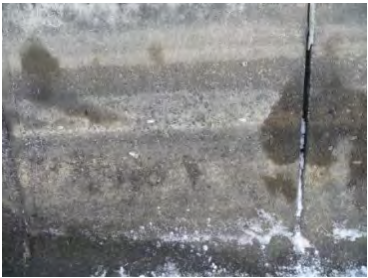
| 項 目 | 施設概況 | 状況写真 |
|---|---|---|
| 1. 目地の欠落<br>(落水後) | ・ 伸縮目地にひび割れが発生し、目地材が一部欠落している。 | |

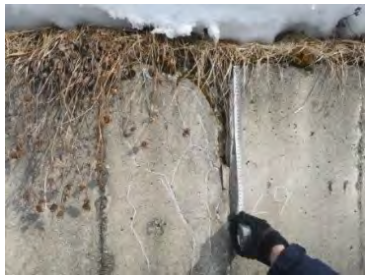
| 項 目 | 施設概況 | 状況写真 |
|---|---|---|
| 2. 目地部のひび割れ<br>(落水後) | ・ 欠落した目地部に水が浸入し、凍結融解による凍害でひび割れが発生している。<br>・ 凍害により目地部に沿って躯体の部分的な欠落が発生している。 | |

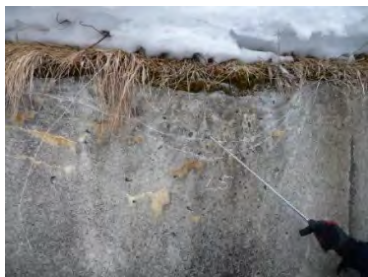
| 項 目 | 施設概況 | 状況写真 |
|---|---|---|
| 3. 凍害によるひび割れ<br>(落水後) | ・ 南向き面の側壁天端で顕著な凍害によるスケーリングや微細なひび割れが確認され、スケーリング部位はコンクリートが浮いており、エフロレッセンスが析出している。 | |

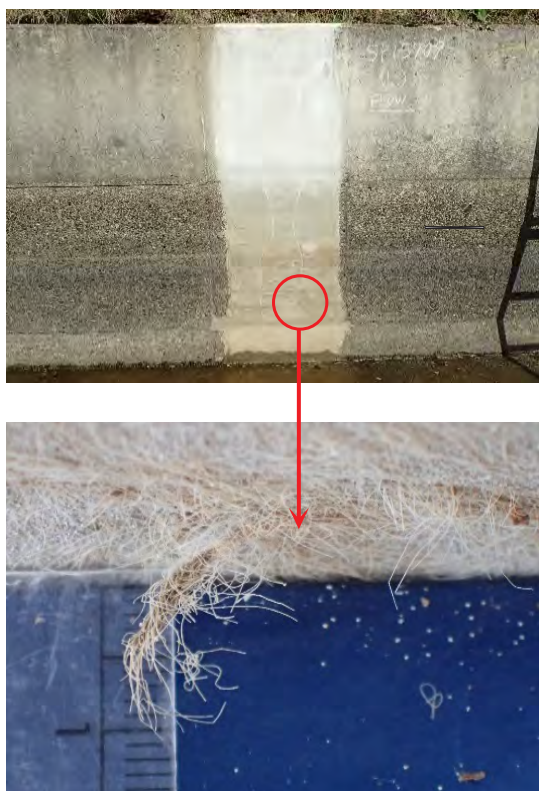
図－9 韌性セメント目地工法の状況（平成27年）

耐性セメント目地工法（図－9 参照）では、平成27年度の調査で、流水による摩耗の影響と思われる表面の繊維分の露出による毛羽立ちが目立ち、特に水中部において顕著となっていることが確認された。

目地の伸縮に対する追従性確保と、高強度であることから施工後の目地補修等の維持管理作業の軽減対策として選定。現時点では変形はなく、各種強度も基準値以上で問題はなく、要求性能は満たされており現時点での適用性は高い。ただし、水中部を中心に摩耗による表面の繊維質の毛羽立ちが目立ってきており、表面部の劣化の進行が懸念される。

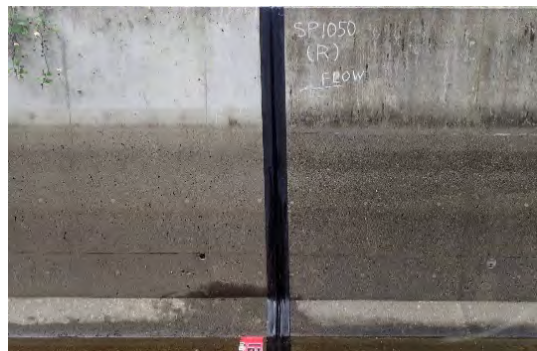
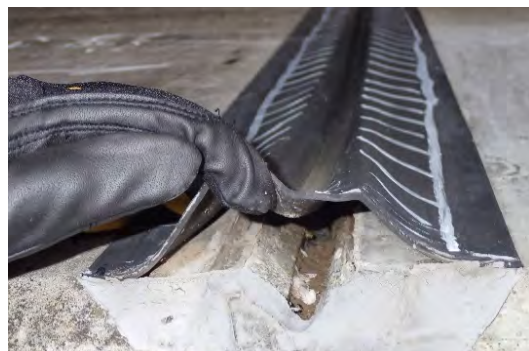
図－11 DFTジョイント工法の状況（平成27年）

DFTジョイント工法（図－11参照）では、施工直後からゴムジョイントに空気溜まりによる浮きが発生しているが、目地の両側面部での離れは発生していない。

耐候性・耐寒性があり、変形特性に優れたゴム材の目地に対する追従性と、高止水性確保の対策として選定。3年経過した中で浮きの発生が確認されているものの、大きな剥落等の変状には至っておらず、エチレンプロピレンジエンゴム材の劣化もない。このため、要求性能は満たされており現時点での適用性は高い。

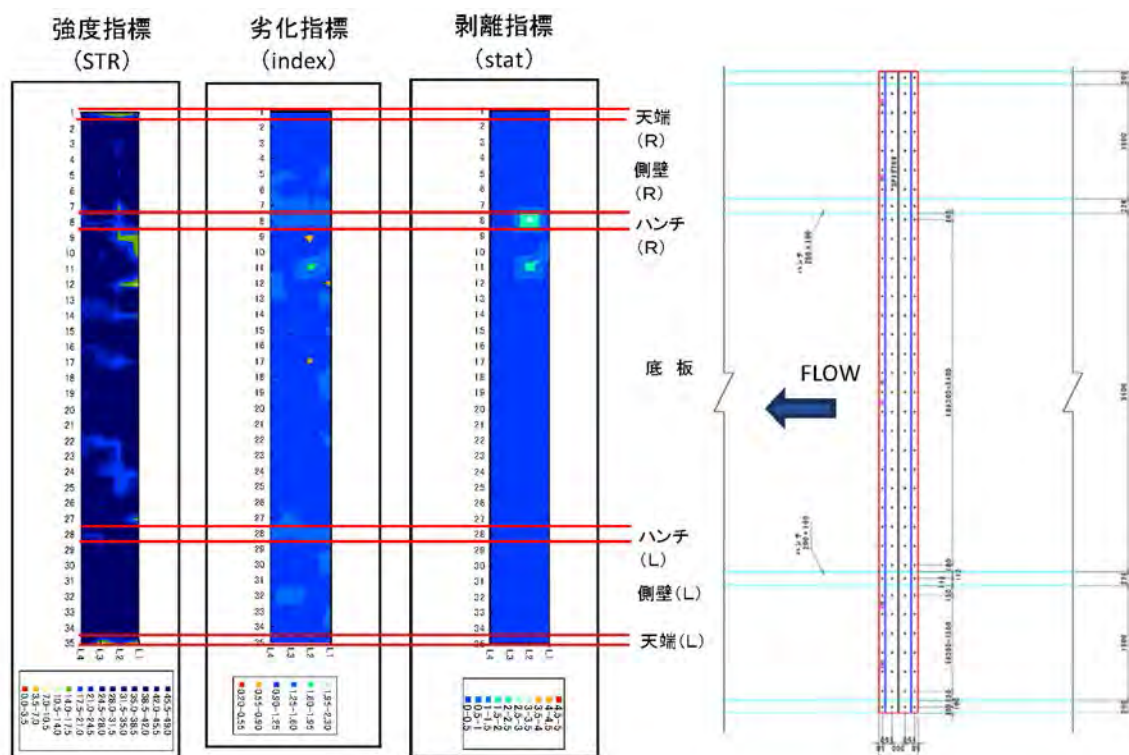
図-18 韌性セメント目地での指標値解析事例（平成27年）

分析は、圧縮強度を示すSTR値、表面劣化度合いを示すIndex値、剥離浮きを示すSTAT値に区分して行う。平成27年度調査結果からも、強度指標及び劣化指標に若干の劣化傾向（明るい色調の部分）が見受けられるものの、圧縮強度試験結果及び付着強度試験結果等から総合的に判断して、強度低下や剥離の発生に問題はない。

なお、韌性セメント目地部の打音調査では、箱抜き部に韌性セメントと既設コンクリートの縁切りに使用しているシートの部分を浮きと判断していたが、機械インピーダンス法では剥離指標には表れなかった。これは、韌性セメント目地の特性から破壊ノイズが発生しにくいこと、目地部の厚さが5 cm程度とインピーダンスによる計測深さと、ほぼ同一であるために一体構造と認識していることから、計測できなかったものと考えられる。

また、赤外線法による剥離調査結果でも箱抜き部の韌性セメントと既設コンクリートの縁切りに使用しているシートの部分は浮きと判断されていたため、この結果とも合致していない（図-18参照）。

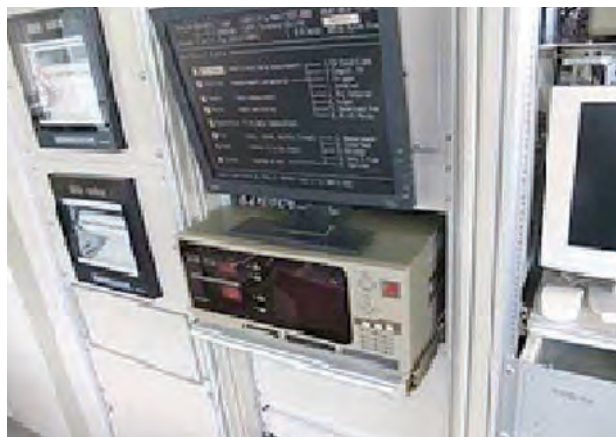
写真-2 故障機器（堤体挙動自動観測装置）

芽室区域においては、前歴芽室地区により美生ダム等のかんがい施設が整備されたが、美生ダムの水管理機器は経年的な劣化が生じており、その維持管
