# 報文集

平成28年度

# 報文集 第28号 目次

# 農業水利施設を活用した小水力発電施設の計画設計

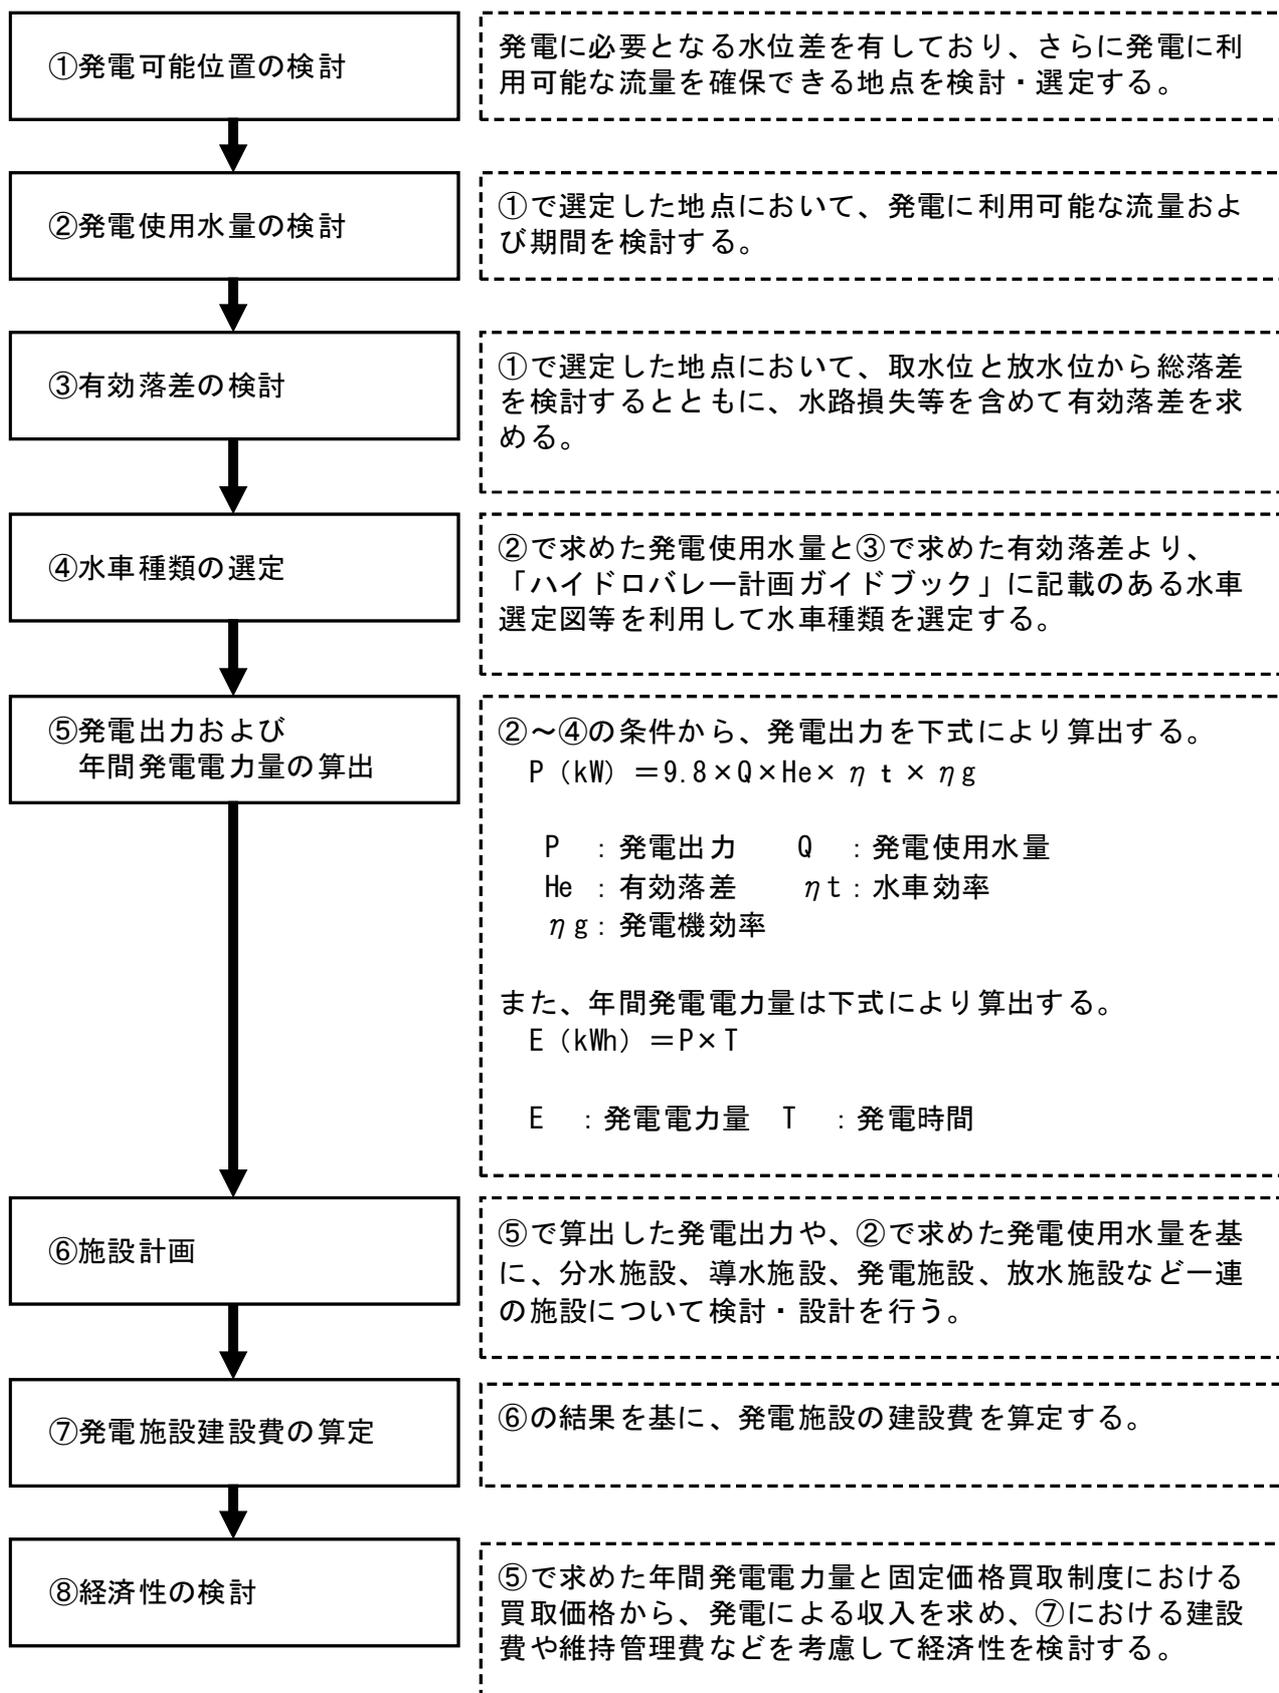
図-3 小水力発電導入に向けた検討フロー

小水力発電施設の導入にあたっての検討フローを図-3に示す。

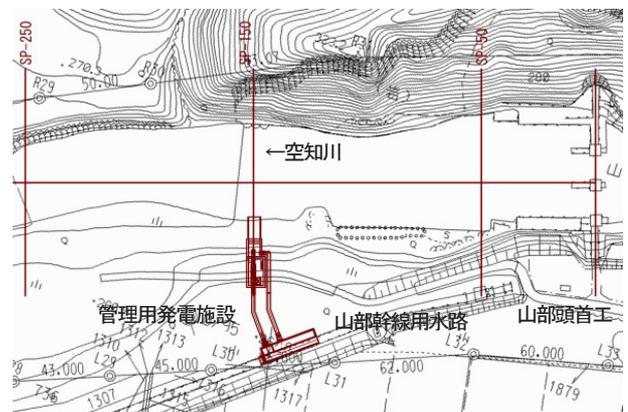
図-6 発電関連施設位置図

また、発電関連3施設の位置関係は、図-6に示すとおりである。

新設する管理用発電施設の設置位置は、現地の地形状況、河川流況および河川環境への影響を考慮し、減水区間が極力短くなる位置とすることを条件として検討した。その結果、山部頭首工から下流150m地点の比較的平坦な場所に設置することとした。

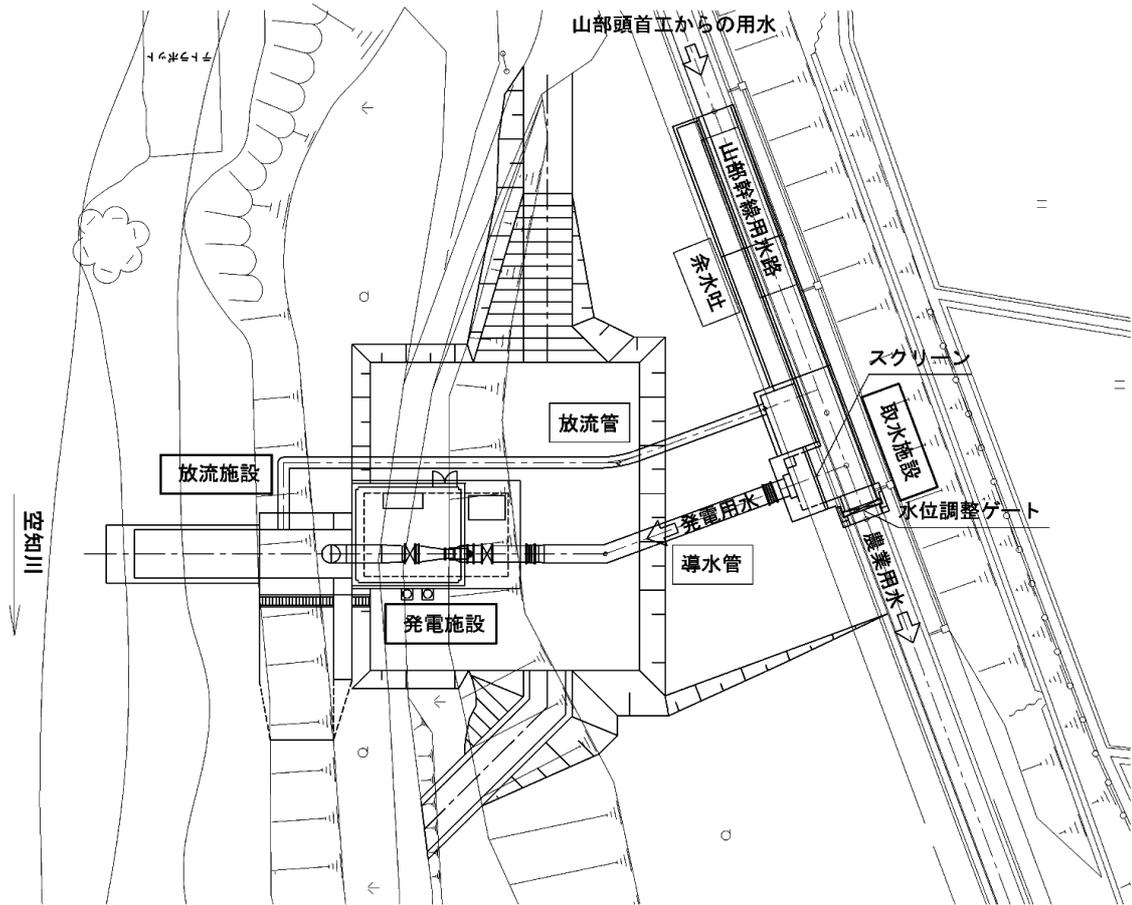
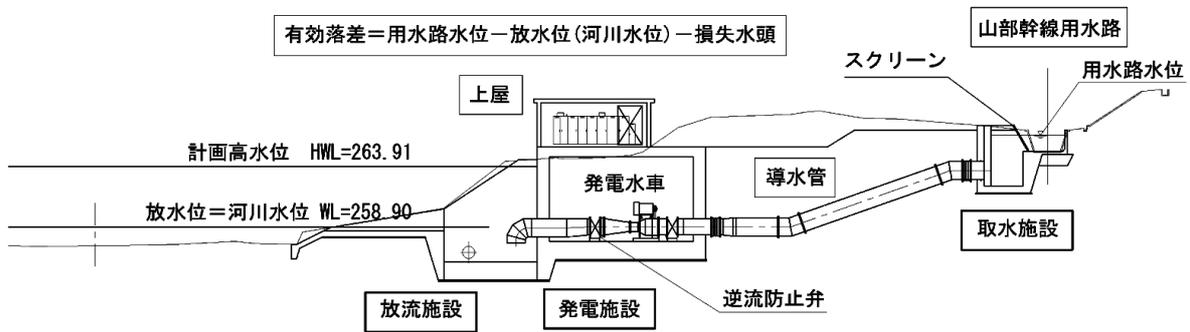
図-7 山部地区管理用発電施設全体平面図・縦断図

新設する山部地区管理用発電施設は、図-7に示す「取水施設」「発電施設」「放流施設」の主要3施設で構成した。主要施設の概要を示す。

- ① **取水施設**：山部幹線用水路の右岸側に導水管（φ1500mm）を接続するための水槽を設置した。水槽の規模は、導水管への空気連行を防止するため、幅5.20m×奥行3.20m×深さ4.59mとした。また、農業用水と発電用水の分水は、発電水車と水位調整ゲートの制御により行う。

- ② **発電施設**：用水路との水位差を確保するため1階に発電水車を配置し、2階の上屋内に配電盤・操作盤等を配置する2階建て構造とした。

- ③ **放流施設**：発電水車で使用した発電用水は、放流施設で減勢させ、全量を空知川へ放流する。また、農業用水を使用していない期間に停電や機器類の故障があった場合、発電水車も緊急遮断されることとなる。このとき取水された用水は、取水施設に設けた余水吐（越流構造）から放流管（φ900mm）を通して、余水として空知川へ放流される構造とした。

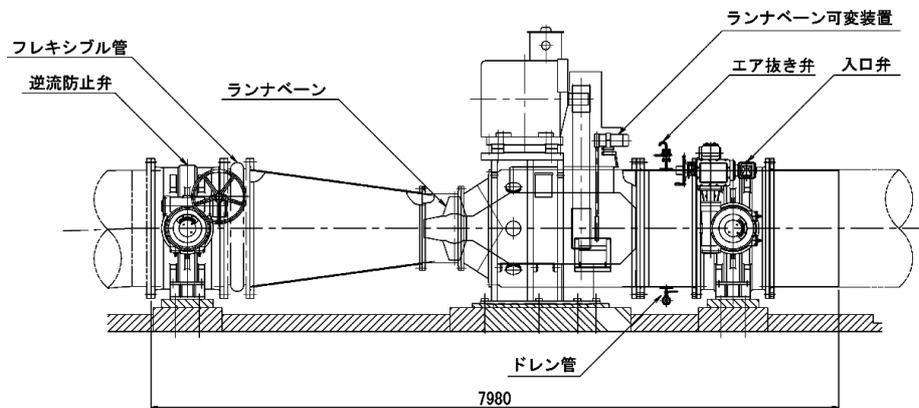
図-8 発電水車詳細図 (参考)

本発電施設で採用する水車は、最大有効落差6.66m、使用水量3.300m<sup>3</sup>/sの条件を表-1と照合し、その適用範囲から採用可能な水車種類を抽出するとプロペラ水車（インライン式）やクロスフロー水車が選定される。これら水車について比較検討した結果、経済性や運用管理で優位となる「プロペラ水車（インライン式）」を選定した。加えて、本水車の補機として以下を整備した（図-8参照）。

- ① **入口弁**：発電時に全開し、水車に通水する。  
停電時には通水を遮断するため、停電検知後に自動閉する制御システムを組み込むことから、動力は電動とした。また、下流の逆流防止弁と共に全閉することで、水車内部のメンテナンスが可能となる。
- ② **逆流防止弁**：水車および水圧管内部のメンテナンス時に全閉し、河川水の管内への逆流を防止する。動力は、メンテナンス時の操作のみとなるため手動とした。
- ③ **フレキシブル管**：伸縮が可能で水車の取り外しを行うために設置した。
- ④ **ドレン管・エア抜き弁**：水車内部点検時に、入口弁および逆流防止弁を全閉し、内部の水を抜くために設置した。

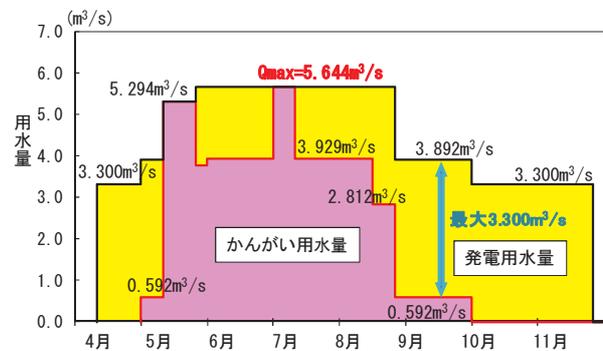
図-10 取水パターン図

さらに、期別の発電用水量および取水パターンは、各期において施設規模最大流量と最大発電使用量の両方を超えないようにすると図-10に示すとおりとなる。

どの農業用水が多い期間には、発電用水が少なくなるというように、かんがい期別に発電使用水量と取水パターンが異なるのが特徴である（図-9、10）。

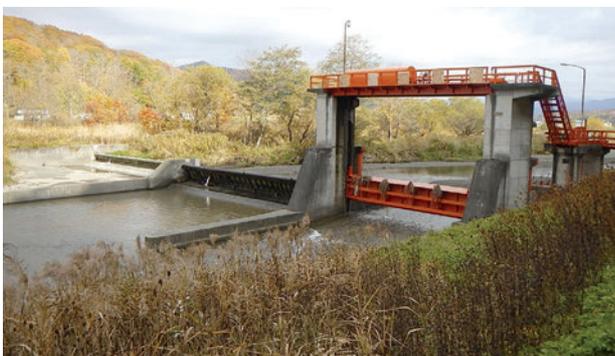
写真－1 U頭首工全景

対象施設はU頭首工である。北海道日高支庁管内の二級河川に位置し、昭和50年度国営かんがい排水事業で造成された。頭首工は左岸側に土砂吐ローラーゲート1門、中央と右岸側に洪水吐転倒ゲート2門を有する（写真－1）。取水期間は5月1日から8月30日までであり、土砂吐ゲートは下降、洪水吐ゲートは起立している。ゲート設備の維持管理として、平成4年及び平成13年に再塗装し、平成21年12月中旬～平成22年2月中旬にかけて耐久性塗装を施工した。

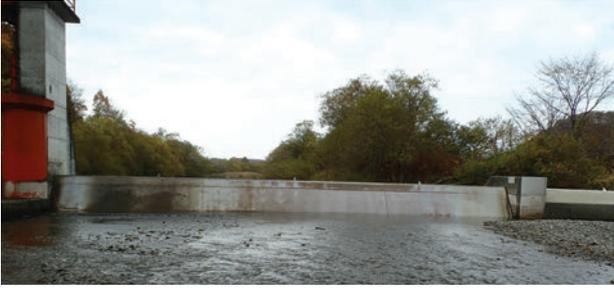
写真-3 中央の洪水吐ゲート 扉体上流面（全体）

施工から1年目である平成22年、3年目である平成24年、5年目である平成26年にモニタリング調査を実施して、耐久性塗装の施工後の状態を確認した。平成26年調査時では平成20年の現況調査と同じく、中央の洪水吐ゲートで塗装面の消失という変状が確認され（写真－3、4）、その要因は、平成24年のモニタリング調査で「流砂」とであると推測された。

- ・転倒ゲートが完全倒伏しても越流が無く、ゲート上流側の塗装劣化状況が確認できた。
- ・塗装が流水方向に沿って摩耗する形状で塗装が無くなり、素地が露出していた。特に中央ゲートの右岸側は斜め方向に塗装が無くなっていた。

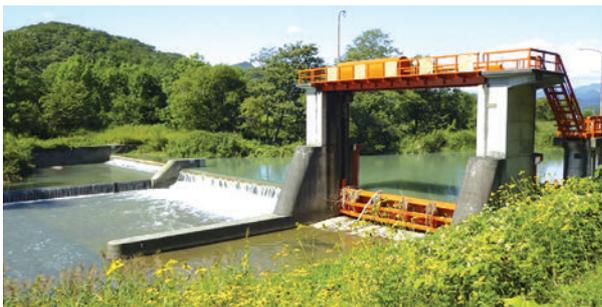
写真-5 平水時の流れ

取水期間は土砂吐ゲートが下降閉鎖され、転倒ゲートが取水位を確保する位置で起立している。この場合、平水時は上流側は静水池状態となっていて、取水以外は洪水吐ゲート上を越流している（写真-5）。洪水時はゲート上流において濁った河川水の流れが確認できる（写真-6）。

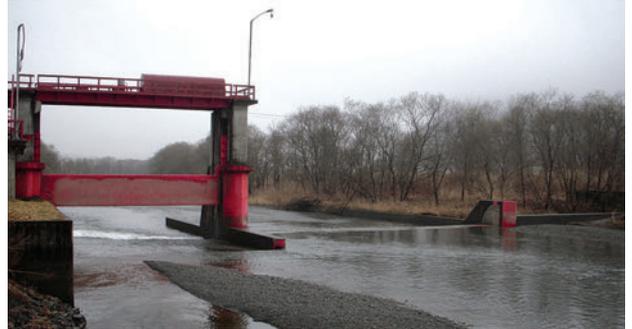
写真-7 非取水時の流れ（流量が多いとき）

非取水時は土砂吐ゲートが上昇開放されてみお筋は土砂吐となるが、流量が多いときは転倒ゲート上を河川水が流下する状況もある（写真-7）。

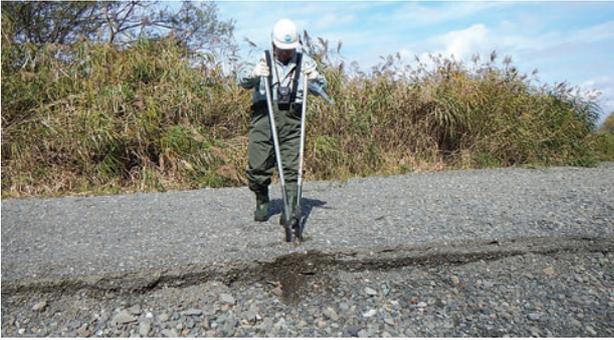
写真－8 土砂サンプリング状況

河道内土砂の粒度分布は、土砂の移動という観点から、頭首工の上流側と下流側で、河原とみお筋の中よりサンプリングした（写真-8）。

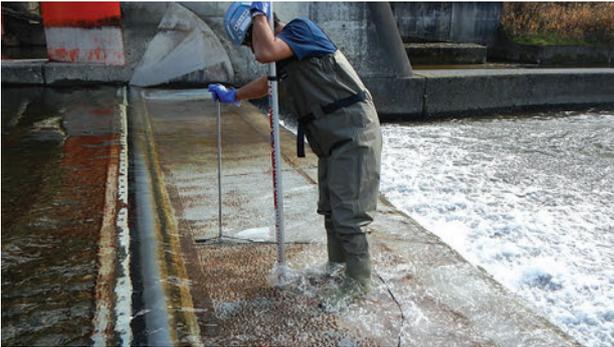
写真－9 流速測定状況

流速はゲートへの土砂移動に係わる要因であるため、頭首工の上流側のみで測定した。測定は電磁流速計を使用し、流速の測定箇所でも水深も測定した（写真-9）。

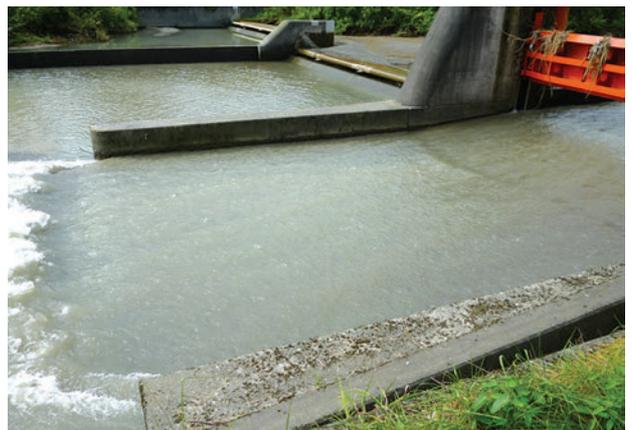
写真－10 土砂吐からの流れの状態

- ・ゲートを引き上げていくにつれ、下部からの放水が開始され、最初は泥水状のものが混じった流水であったが、次第に濁度の低い流水へと変化していった。
- ・流水はオリフィス状流出から、開水路流れとなっていったが、所々に堆積した泥土が崩れて混じったと思われる流れが確認された。
- ・流水の表面には数cmの粒径のレキが、転がりながら飛び出していることも確認できた。

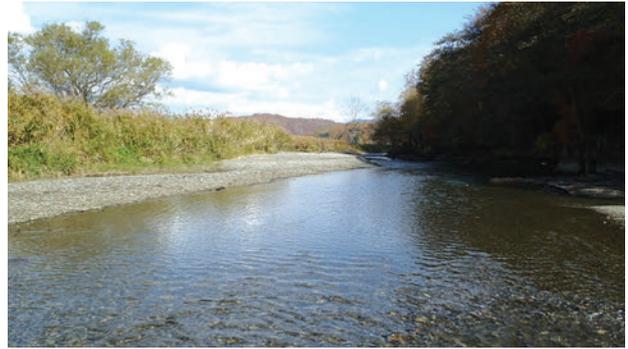
写真-12 河道内の全景

非取水期の平水時は河原があり、河川水の透明度が高いため、川底の状態も明瞭に確認できる。河原は平坦でみお筋断面は緩やかなお椀型である（写真-12）。

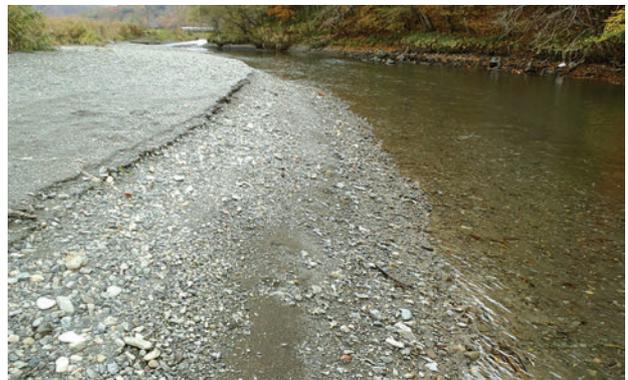
写真-13 河岸付近の堆積土砂

河道内の土砂は、砂分や細レキが卓越した表層の下に、シルト混じりの砂～中レキの河床部で構成されている。水際の河岸を観察すると、シルト分や砂分、レキ分が卓越した土層が交互に見られるが、表層に近いほど細粒分が見られず、粗砂やレキ分が主のゆるいしまりの状態である（写真-13）。これとは逆に河床部は、細粒分～中レキが密に締まっている状態である。

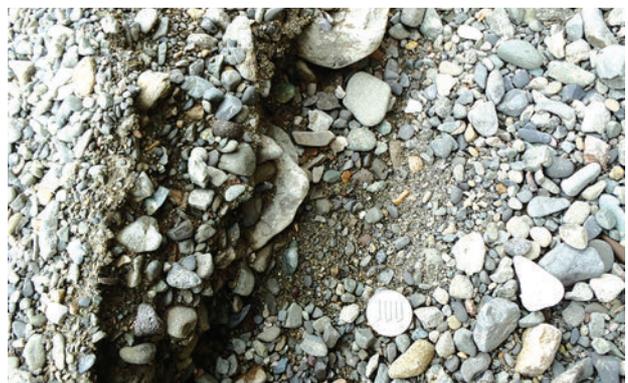
写真-14 堆積土砂の拡大

現地近接目視により、角レキ状や亜角レキ状のものが多く含まれている状況を確認したことから（写真-14）、レキは比較的硬質と思われる。

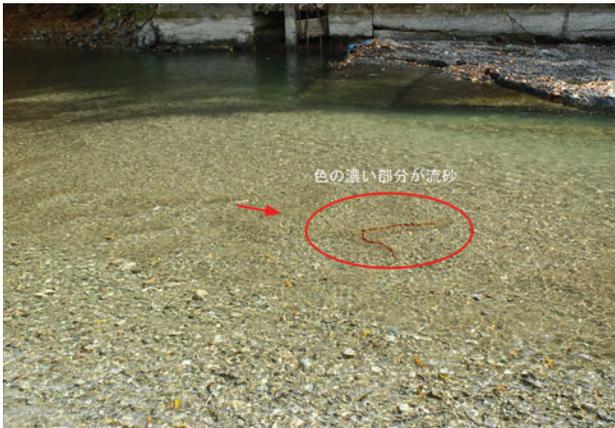
写真-15 砂の移動

非取水期の平水時の河川水が透明な場合は、川底まで明瞭に見ることができ、土砂の筋状となって移動する流砂が確認できた（写真-15：写真の筋は判別しやすいようにラインを強調している）。また、ゲート箇所では流下状況を観察したところ、ゲートの上を滑るように流れていく小砂利が確認された。

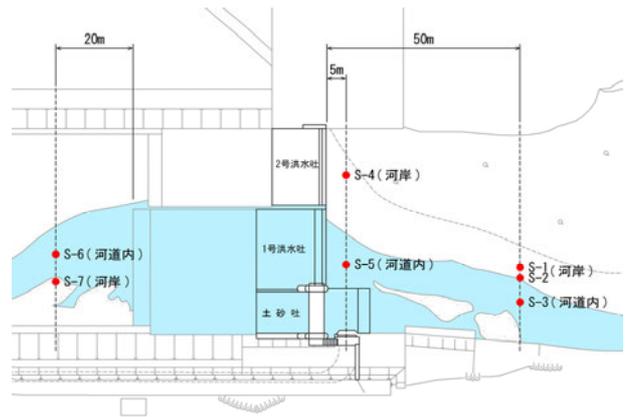
図-1 土砂サンプリング位置

具体的な採取箇所は下図に示すように、頭首工の上流側5m、50mの2地点と、護床工の下流側50m点から7資料をサンプリングした。なお、上流50m地点の河岸において水際に近い箇所と離れた箇所では、粒度の構成が異なるように見られたため、それぞれの箇所（下図のS-1、S-2）でサンプリングした。

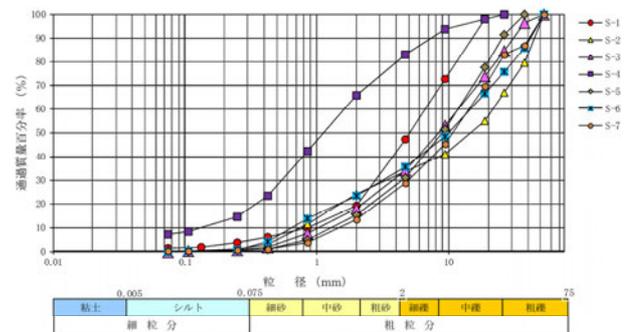
図-2 粒径加積曲線

採取試料の粒度分布試験結果により、河道内の土質は「砂質レキ」及び「レキ」に分類された。各試料の粒径加積曲線を下図にまとめて示す。

上流5m地点の河岸（S-4）を除いてほぼ同じ粒度分布を示している。S-4は他の箇所より砂分が卓越している。上流50m地点の河岸の水際から離れた箇所（S-1）は細レキ～中レキが多く含まれている。これらの特異性は現地目視で確認した状況と一致している。

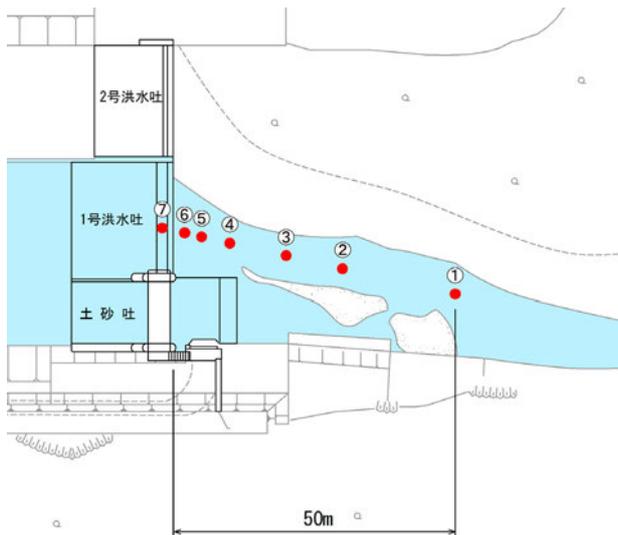
図-3 流速測定位置

ゲートまでの砂礫の移動に着目していることから、流速測定はゲート箇所から上流側でおこなうこととした。具体的な測定箇所は下図で示す50mまでの7箇所である。測定日は10月24日であり、洪水吐ゲート（転倒状態）上を河川水が流下していることを確認してから測定した。

なお、これまでの目視観察により河床付近での土砂移動を確認しているため、流速は川底で測定した。

測定結果は下表にまとめて示す。ゲート箇所を除いて川底の平均流速は0.353～0.507m/sであった。ゲート箇所では1.426m/sと川底の値に対して3～4倍の流速であった。参考としてゲート上流2m地点の川底から7cm上で測定した結果、平均流速で0.742m/sであり、同地点の川底値に対して1.3倍の流速であった。

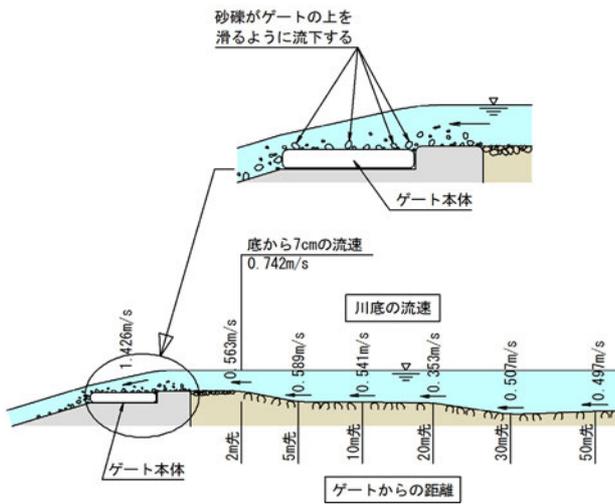
図-4 河道内流速と琉砂状況

河道の流速の状況を模式的にまとめると、(図-4)で示すようになる。ゲートの上は低下背水の影響もあり流速が3～4倍に増す。また、人工物として表面がなめらかで突起物はない。そのため、河道にとどまるような粒径の土砂でもゲート箇所では流下することになる。この場合、すぐにゲートまで沈降してゲートの上を滑るように流下している(写真-16)。

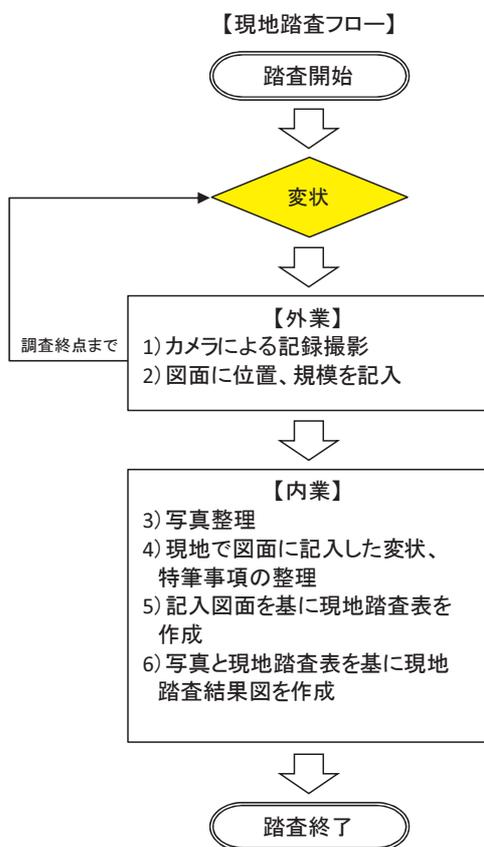
図-1 現地踏査フロー図

これまで行ってきた踏査手法は図-1に示すよう

に、1) 外業で変状をカメラ撮影し、2) 図面に位置、規模を記録する。外業終了後は内業へ移行する。3) 内業では写真整理、4) 図面に記入した変状、特筆事項を整理後、5) 記入図面を基に現地踏査表を作成する。6) 写真と現地踏査表を基に現地踏査結果図を作成して、現地踏査を終了していた。

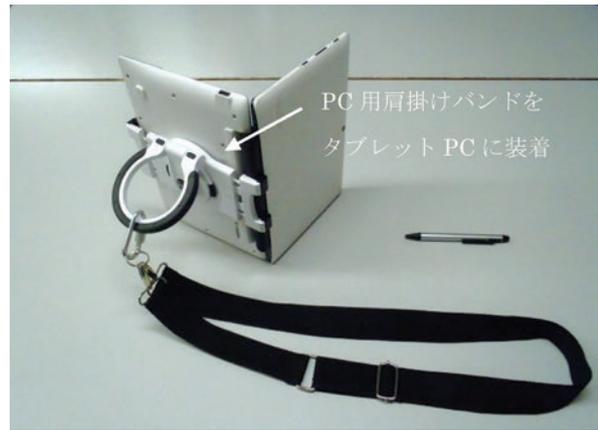
写真-2 肩掛けバンド装着例

作業の短縮、効率化を行う手法として、写真-1に示すタブレットPC、タッチペンおよび、持ち運びとスムーズな作業の両立を可能にするためのPC用肩掛けバンドを使用することを計画した。

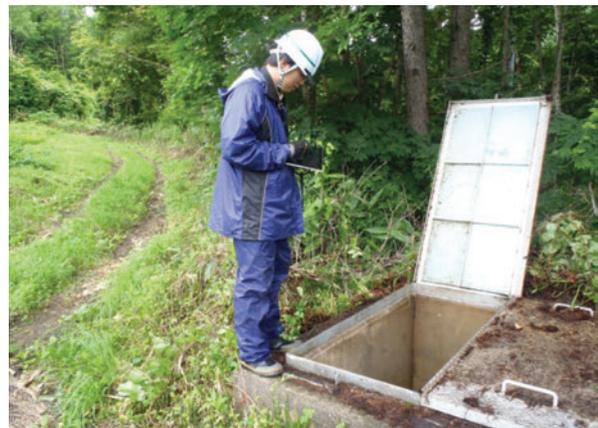
写真-4 PCを使用した調査状況

具体的には、あらかじめ施設ごとに調査表を作成しておき、その調査表をタブレットPC内に格納して持ち歩く。写真-4に示すように、現地で変状があればその都度調査表をチェックしていき、最終的に現地踏査表を作成していくというものである。

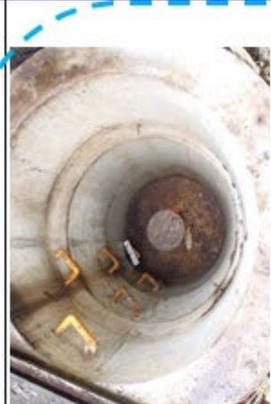
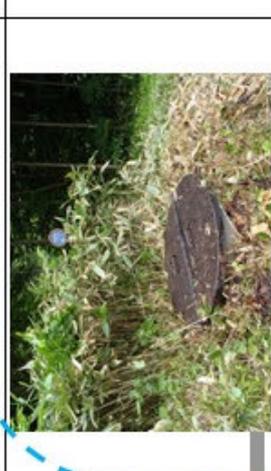
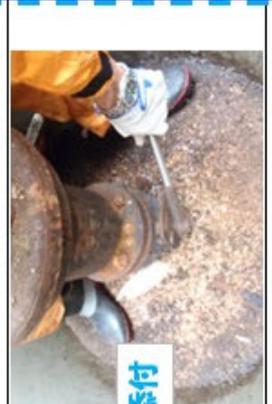
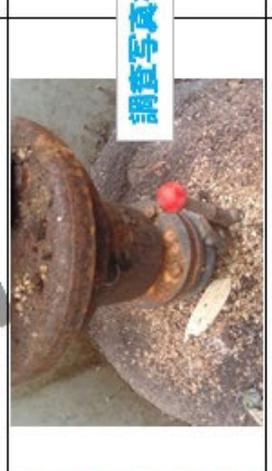
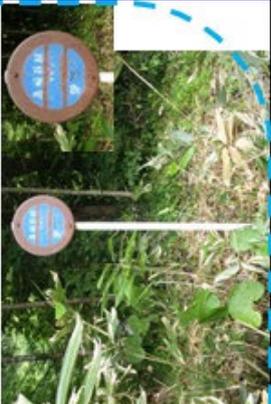
管路自体の変状	点検項目	チェック欄	備考
錆の有無		S-3 20%以上	
破損、変形の有無		S-5 変状なし	
漏水の有無		S-5 問題なし	
閉鎖状態		S-5	ON/OFF 作動不良 作動不可 該当なし 不明
圧力計、流量計等の作動状況			
錆の有無			該当なし
破損、変形の有無			該当なし
漏水の有無			問題なし
保護工表面の劣化、損傷		S-5	問題なし
内部の水浮の有無		S-5	水浮なし
沈下、変形の有無		S-5	変状なし
人孔蓋の健全性		S-5	問題なし
タラップ等付属設備の変状の有無		S-5	問題なし
設備標識の破損		S-5	健全
周辺地形の変状		S-5	変状なし
フェンス等安全施設の破損		S-5	該当なし

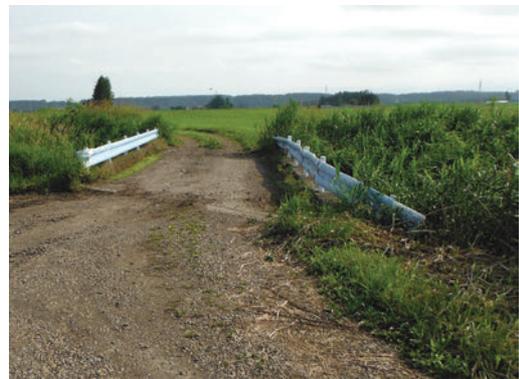
写真－2 中鹿幹11号橋 全景

設計対象の農道橋は、鹿追町が管理する普通河川南一線川と交差する農道に架かる「中鹿幹11号橋」で、昭和46年（1971年）に架設され、車道幅員は3.5mと狭く、近年の大型農業機械（写真－1参照）の通行障害となっている。なお、約40年以上が経過していることから老朽化（写真－2、3参照）が進行しており改修することになった。

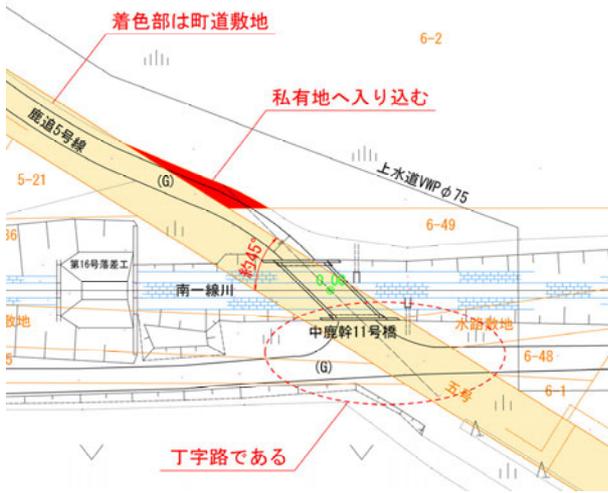
図-2 現況平面図

湾曲した現路は、橋梁を小規模とするため斜角を小さくし擦り付けたと考えられる（図－2参照）。

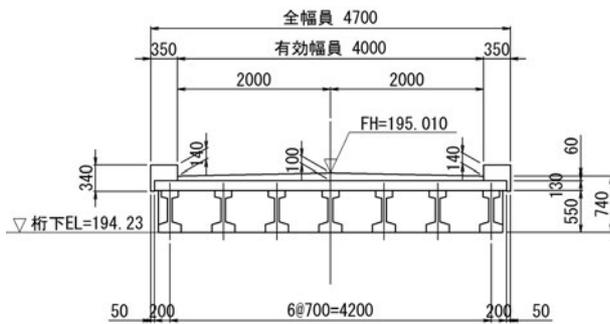
図-4 既設上部工断面図

既設橋梁の上部工は、桁高が0.55mと低いPC単純床版橋で橋長10.44mである（図-3、図-4参照）。

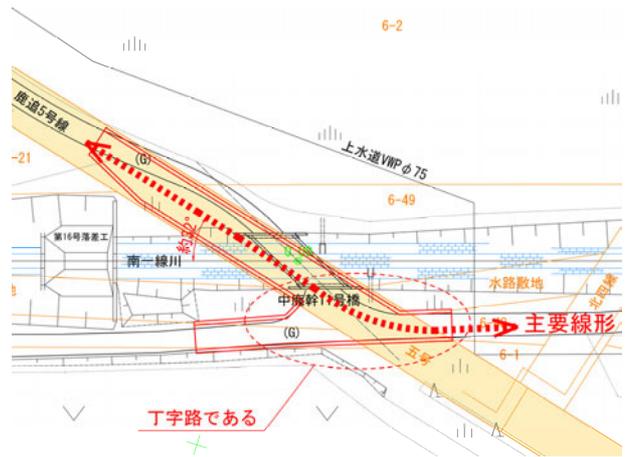
図-5 要望線形

鹿追町および周辺の地権者は、橋梁改築に併せて町道敷地内に農道を収める線形を要望しているが（図-5参照）、現況農道と河川との交差角（約45°）がより鋭角（約32°）となることから橋長が長くなり、桁高も高くなることが予測される。

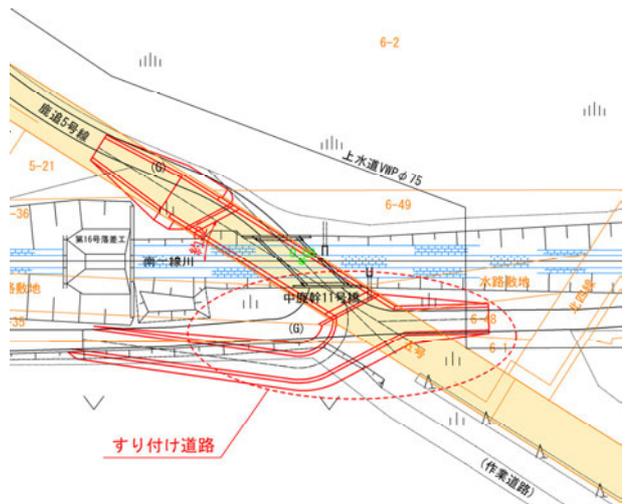
図-6 橋梁の長大化に伴う問題点

このため、取付道路の盛土高が高くなることから、耕作地への大型農作業機械の安全な乗り入れに支障となるほか、耕作地の潰れ地面積が多くなるなど問題が生じる（図-6参照）。

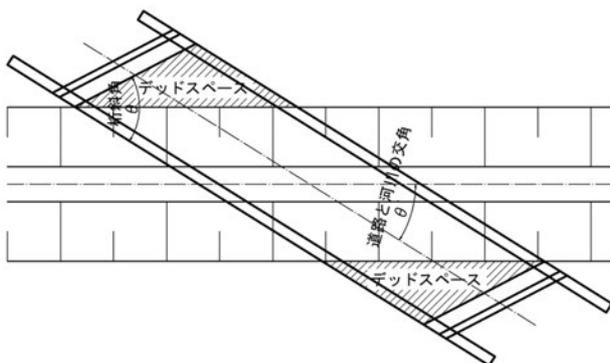
図-7 橋長を伸ばした斜橋

橋台堅壁と河川との間にデッドスペースが生じているが、桁斜角を極力小さくすることでデッドスペースを緩和し橋長を決定する。（図-7参照）。

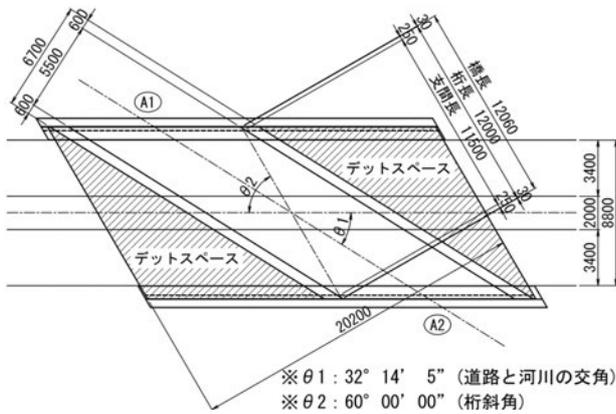
図-12 斜角60°で橋軸直角方向を広げた斜橋

橋軸直角方向を広げた斜橋の場合の支間長は、図-12のとおり斜角60°で11.5mとなり「道路設計要領 第3集 橋梁」のコンクリート橋からプレテンPC単純床版橋を選定した。

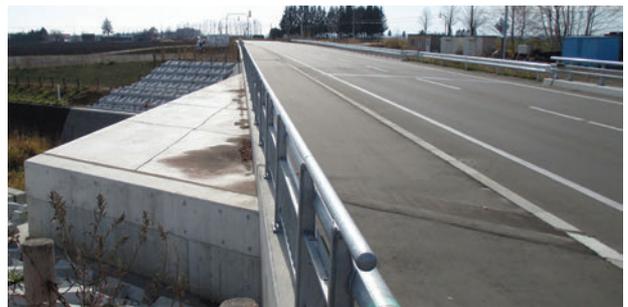
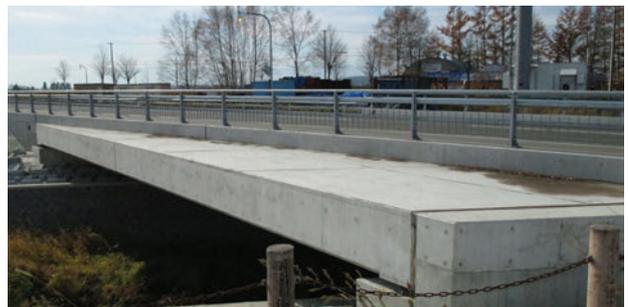
写真-4 参考事例

<橋軸直角方向を広げた斜橋の参考事例>

- ・橋梁名：すすらんがわばし
- ・架橋位置：河東郡音更町

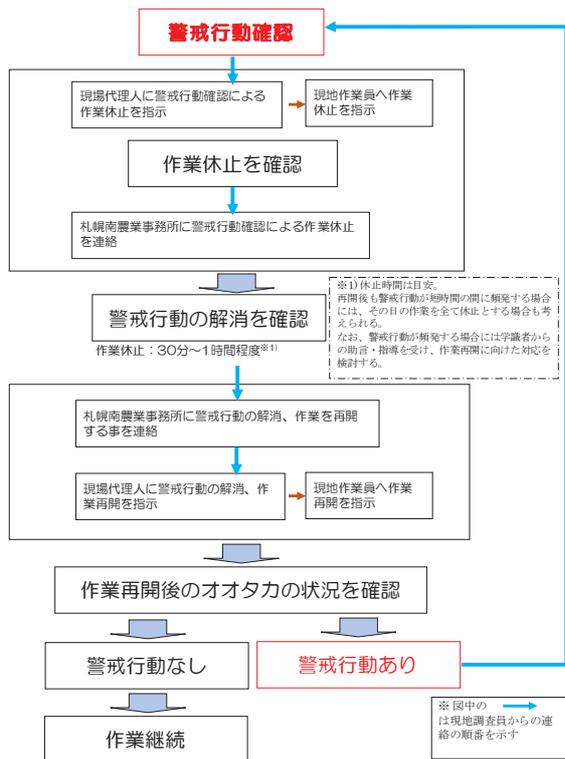
図3-2 警戒行動確認時の対応フロー

オオタカの警戒行動が確認された場合の工事の中断や再開の判断基準と連絡体制、「接近影響確認試験」の方法、モニタリング日以外での対応など、フローチャートを用いて流れの理解しやすい警戒行動確認時の対応フロー（図3-2）を作成した。

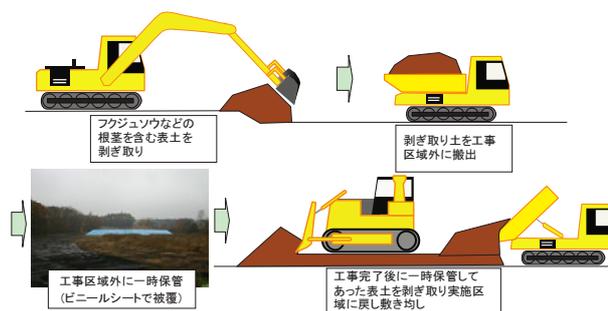
図3-3 表土剥ぎ戻し工法のイメージ

- フクジュソウ、マルミノウルシの根茎を含む表土を剥ぎ取り、工事区域外に堆積・一時保管し、工事完了後に剥ぎ取り実施区域に戻した（図3-3）。
- 表土の一時保管に当たっては、乾燥を防ぐため全体をビニールシートで被覆した。

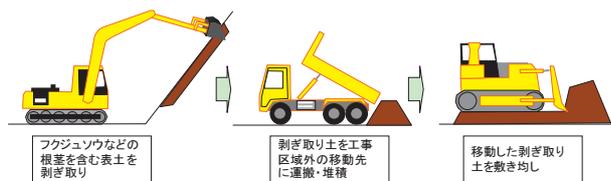
図3-4 表土移動工法のイメージ

- フクジュソウ、マルミノウルシの根茎を含む表土を剥ぎ取り、工事完了後に現地に戻すことが困難であったことから、工事の影響を受けない場所へ移動を行った(図3-4)。
- 移動先での敷き均し面積500m<sup>2</sup>、盛土厚60cm。

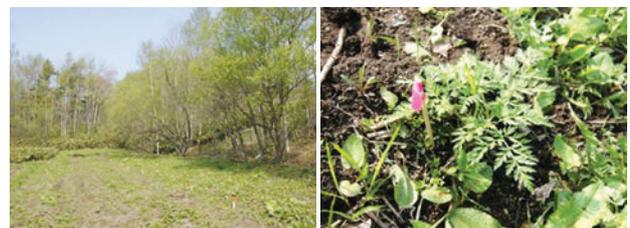
写真3-2 移動先の環境(平成24年度モニタリング時)

- 平成23年度秋に工事が実施された後、平成24年度春に植生回復状況のモニタリングを実施した。初年度から少数ではあるが、表土移動を実施した区域において根茎の状態から発芽したものと考えられるフクジュソウの開花・結実個体が確認された(写真3-2)。
- 移動先については、フクジュソウが自生していなかった場所であることを確認しており、フクジュソウの発芽が確認されたことで工法の有効性が確認された。

移動先で確認したフクジュソウ

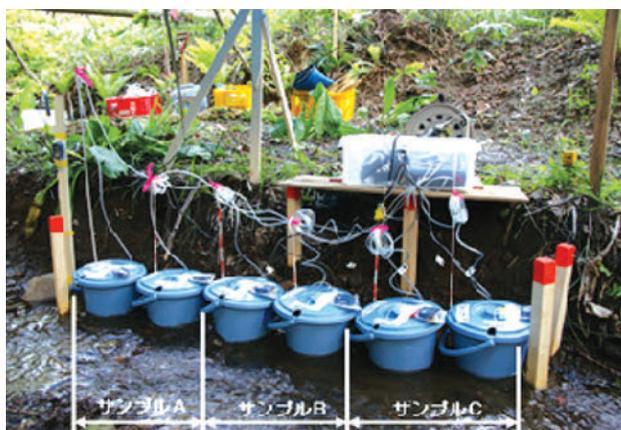
写真3-3 試験機材

- ・試験では、現地流水 (SS 18mg/L) と濁水処理施設からの排水 (処理後SS 5 mg/L) およびSS濃度を50mg/L、100mg/L、200mg/Lとした試験水の5タイプを用意した。水温設定は、サンプルAは現地流水水温、サンプルBは夏季の平均水温に水温設定した。サンプルCについては、試験開始前に濁水処理施設からの排水水温を計測したところ、過年度に確認した夏季の最高水温を上回る22°Cであったため、最高水温の設定を22°Cとした (写真3-3)。
- ・このようにSS濃度 (5タイプ) と設定水温 (3タイプ) の組合せで、15タイプに区分し、現地で捕獲したザリガニ3個体を容器に入れ、試験開始から24時間後、48時間後、94時間後に生存確認を実施した。
- ・試験の結果、各サンプルともにザリガニの生存が確認された。

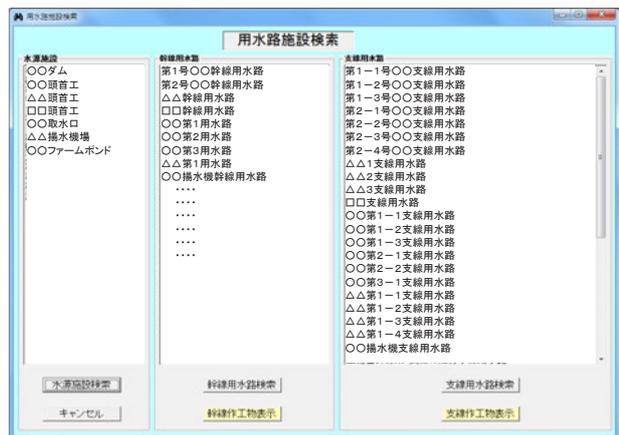
図-6 用水路施設検索

施設名が明確な場合は、本機能により、水源施設及び幹線用水路で支線用水路までの絞り込みが可能で、更に、作工物の工種別の絞り込みにより対象施設を選択すると、対象施設が画面の中央に表示される(図-6参照)。

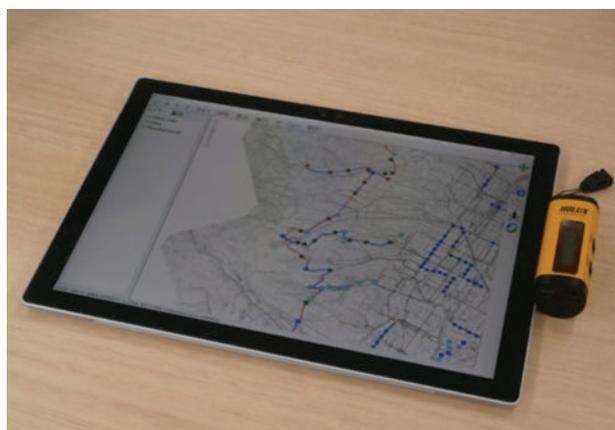
図-7 タブレット端末・GPS受信機

- ・名称 : HOLUX Wireless GPS Logger M-241
- ・更新レート : 1秒
- ・衛星受信感度 : -159dBm
- ・単独測位
  - 位置 3m CEP SA無し
  - 0.1秒/m
  - 時間 0.1マイクロ秒でGNSS時間と対応
- ・DGPS/ディファレンシャル測位
  - 2.2m 水平面の95%
  - 5m 鉛直面の95%

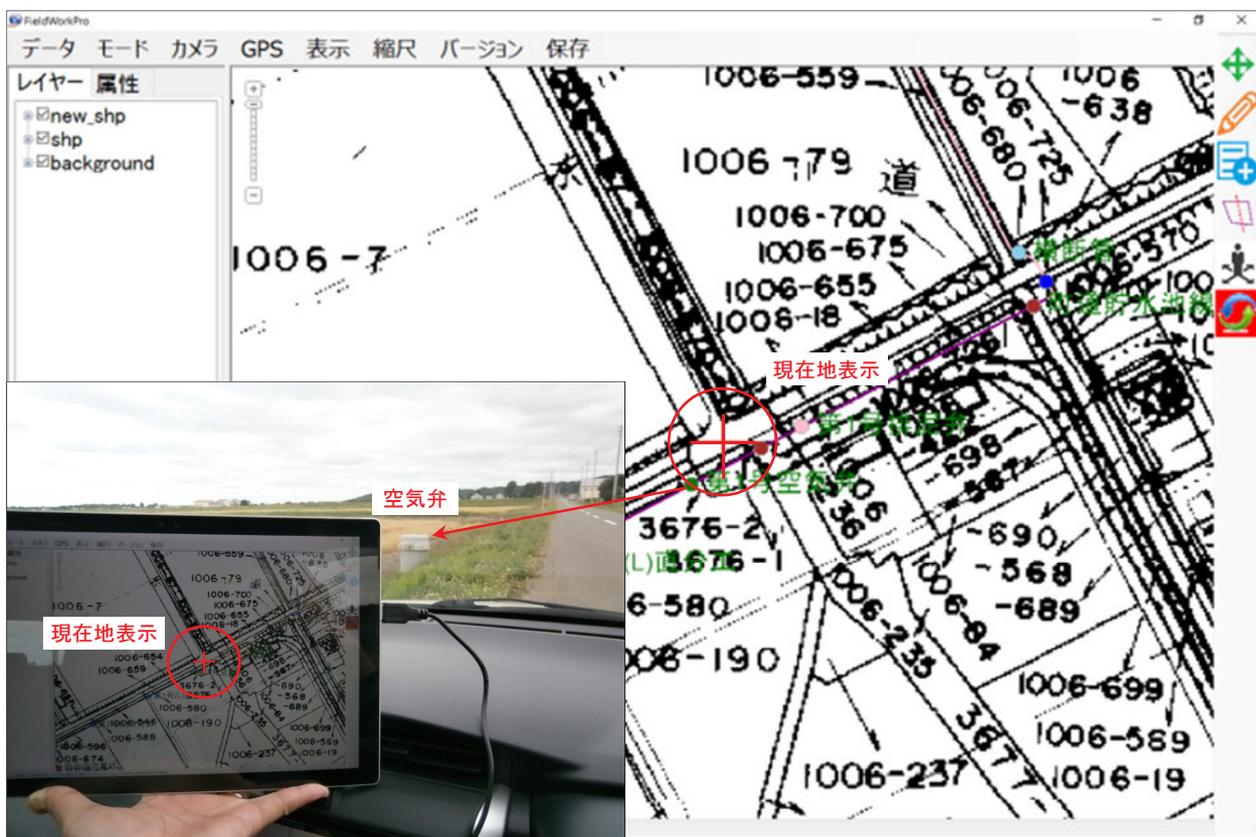
図－8 現在地表示状況

移動中も常に現在位置が画面中央に表示され、目的施設に近くなると画面内に目的施設が表示される。（図－12）

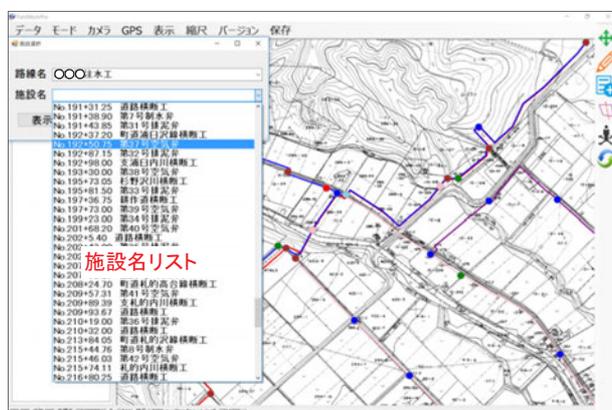
図－9 施設選択画面

平常時又は緊急時において、現地確認等のため施設へ移動の際の機能として、目的施設を選定（路線名及び施設名リストから選定、図－9）し、施設位置の確認及び現在位置から目的施設への方向表示（直線）を行うことが出来る（図－11、12）。

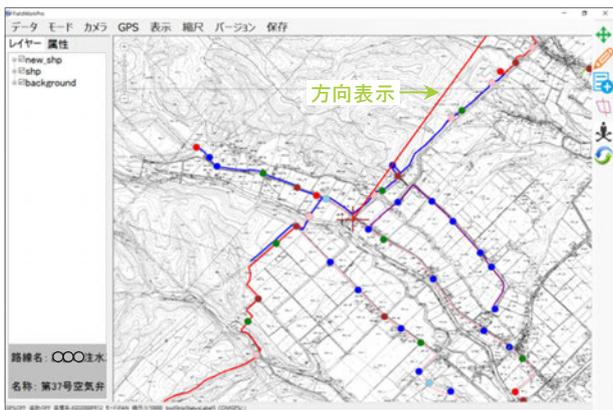
図-11 方向表示画面

更に、「表示」を押下すると現在位置から目的施設までの方向が表示される。（縮尺は任意設定可能、図－11）

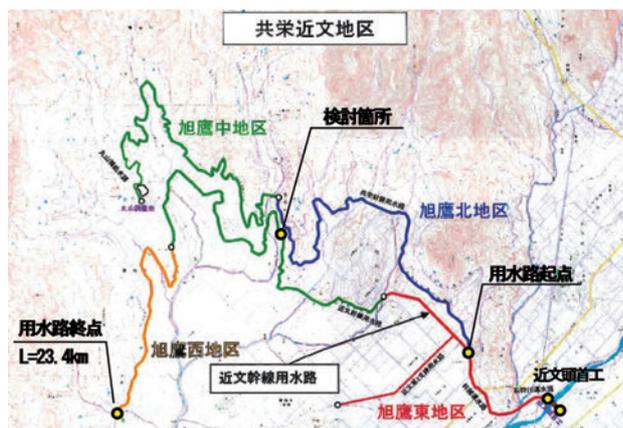
図－3 路線位置図

近文幹線用水路の対策工の施工区間（測点No.135～No.136付近）を含む構造形式は、フルーム型水路（現場打ち鉄筋コンクリート構造）である（図－4）。

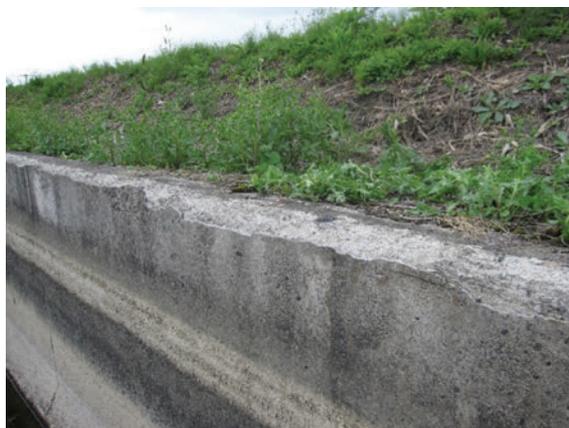
図－5 凍害の状況

施設の健全度評価は、区間により程度の差が認められるが、ランクとしてS-3～S-4と評価されている。劣化要因のうち、凍害は凍結融解作用の影響を最も受けやすい南向きの側壁天端部に多く生じている（図－5）。

ポップアウト、スケーリング、剥離・剥落、ひび割れに沿った遊離石灰の滲出等の現象が確認されている。

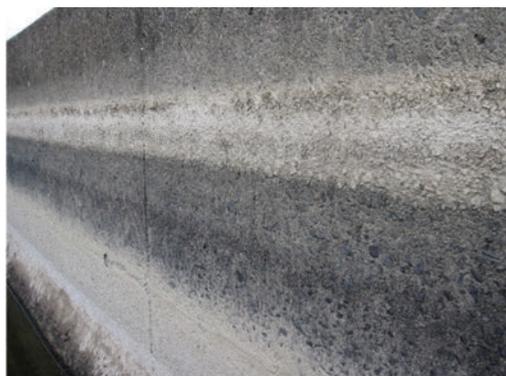
図-6 摩耗の状況

摩耗については、通水によりコンクリート表面部のモルタル分が流失しており、外観としては細骨材が露出して細かな凹凸が確認されている。

目視調査の確認結果から、通水位以下の水中部で表面部の数mm程度の摩耗量と推察され、劣化が徐々に進行している状況にある(図-6)。

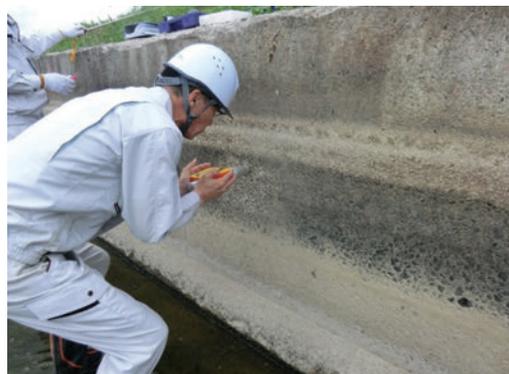
図-7 反発硬度測定(リバウンドハンマー)

- ・リバウンドハンマーによる反発硬度測定(図-7)。  
→コンクリート(表面)強度の推定
- ・超音波伝播速度の測定(図-8)。  
→コンクリート内部の健全性を推定

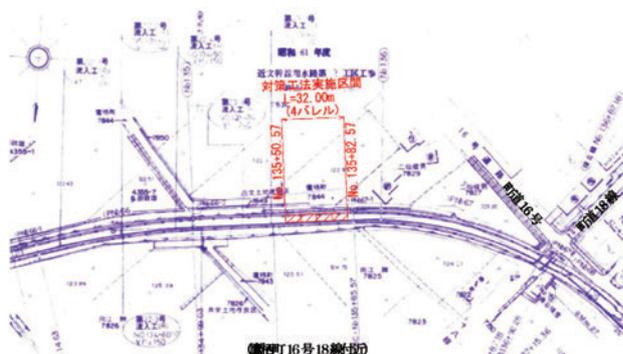
図－9 対策適用区間の選定

- ・凍害の発生状況及び簡易計測によるコンクリートの健全性評価の結果に差が少ないこと。
- ・日射や積雪等の条件がバレル毎に差が生じないようにした。ただし、同一バレルの左右側壁においては日射の条件が異なるが、凍害の劣化進行に及ぼす日射の影響を確認出来るように留意した。

- ・背後地の土地利用が同じ条件であること。

No. 135+50.57～No. 135+82.57 L=32m (4バレル)

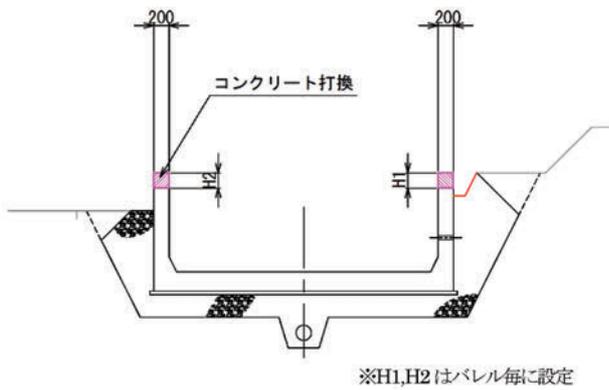
図-10 施工概要図（打換え工法）

コンクリートピックによる人力はつり作業により各バレルの側壁天端劣化部を除去する（図－10）。

はつりにより除去した側壁天端部に型枠を設置し、コンクリートの打換えを行う。

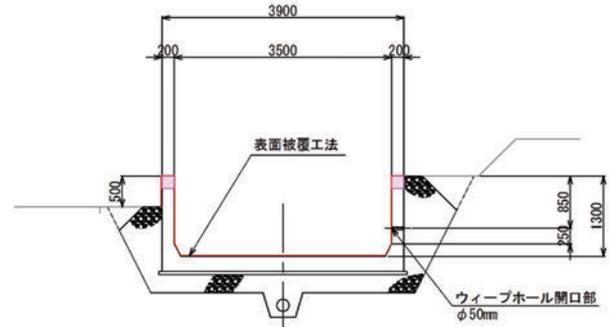
図-11 施工概要図（表面被覆工法）

被覆により増厚した断面に合わせて、既設目地を取除き、目地材を充填する（図-11）。
