報文集

令和4年度

報文集 第34号 目 次

水道用貯水池を兼ねる配水池と共用する 増設ファームポンドの設計事例

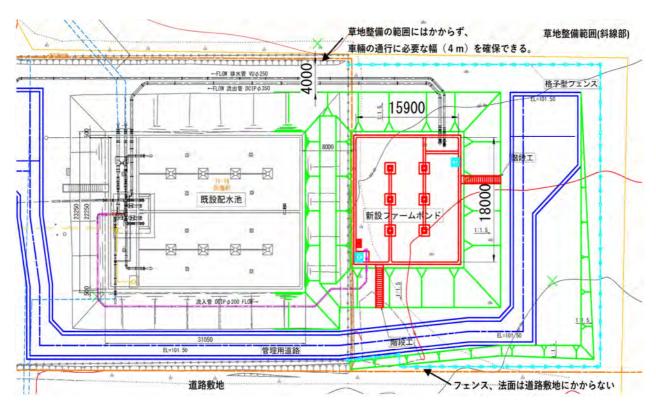
図-7 施設配置決定案(平面図)

なお、採用したC案は、周囲を牧草地に囲まれ、 既存施設とも隣接するため、施設用地に余裕のない立地である。このため、平面形状、管理用道路 の配置等も踏まえ、詳細な施設配置を検討した (図-7)。

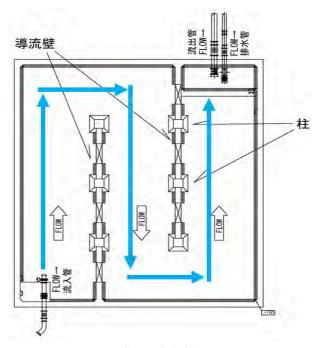
図-10 槽内の流水方向(平面)

- ①死水域 (底版上面から20cm) に勾配コンクリートを $5\sim15cm$ を設置する。
- ②フラットスラブ構造の柱間に導流壁を設け、旋回水路式として、槽内に流れをつくる(図-10)。

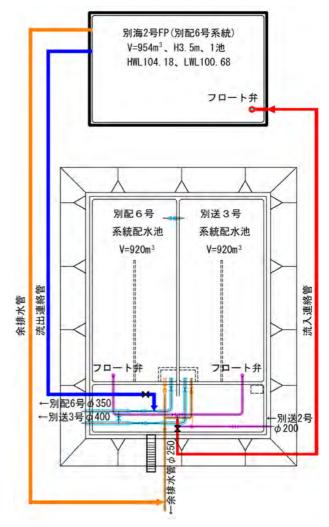
図-12 場内配管の配置(平面)

同様に、別海2号ファームポンドから出る新設する流出連絡管は、既設の別配6号用水路に接続する設計とした。

また、余排水管についても既設配水池の余排水 管に接続する設計とした。

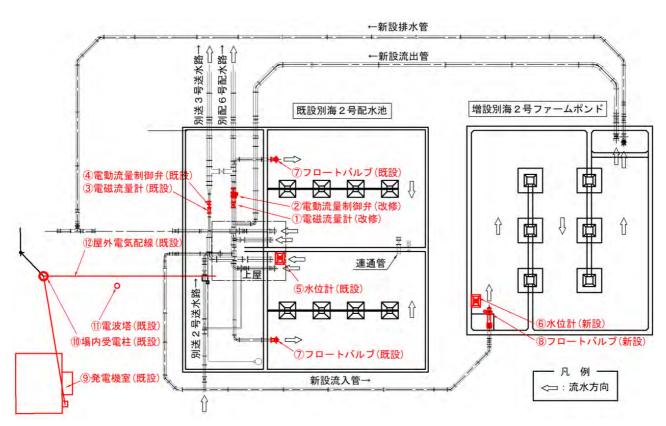
図-15 計装機器の配置(平面)

- ①電磁流量計(改修)・・・別配6号用水路用 流量増加に伴って既設の電磁流量計では、適 正な流量の計測範囲を超過する。また、流量計 は本管より口径が小さいため、接続配管と小口 径区間の損失水頭が大きく、末端用水路におい て水頭不足が生じ、本管の増径が必要となる。 このため、適正な流量が計測できる範囲のうち、 最大の口径を選定し、電磁流量計設置区間の損 失水頭を抑えた。
- ②電動流量制御弁(改修)・・・別配6号用水路用 電磁流量計の口径の変更に伴い、直下流の電 動制御弁も改修する。

- ③電磁流量計 (既設)・・・別送3号送水路用
- ④電動流量制御弁 (既設)・・・別送3号送水路用
- ⑤水位計(既設)・・・既設配水池用 既設配水池の水位計は、水位監視のために既 設利用する。
- ⑥水位計(新設)・・・増設FP用 水位計の計測値は、既設2号配水池の槽上に ある上屋内の機側操作盤に表示されるようにす る。今後、計測値が中央監視装置に伝送される 計画になっている。
- ⑦フロートバルブ (既設)・・・既設配水池用
- ⑧フロートバルブ (新設)・・・増設FP用
- ⑨発電機室 (既設)・・・既設配水池用
- ⑩場内受電柱(既設)・・・既設配水池用 北電引込柱、場内受電柱、屋外配線は、既設 利用とし、工事に伴う移設はない。
- ①電波塔(既設)···既設配水池用
- ⑫屋外電気配線(既設)・・・既設配水池用

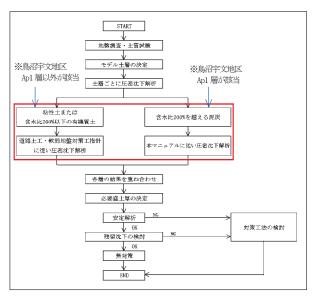
図-15 沈下解析の検討フロー (泥炭性軟弱地盤対策マニュアル (H29.3))

令和2年度に実施した地質調査結果から、含水 比200%を超える層は、有機質土層1(以下Ap1層 と称す)であったことより、図-15の沈下解析の 検討フローに準拠してAp1層は泥炭式を用いるこ ととし、含水比200%以下の土層については△e 法を適用した。

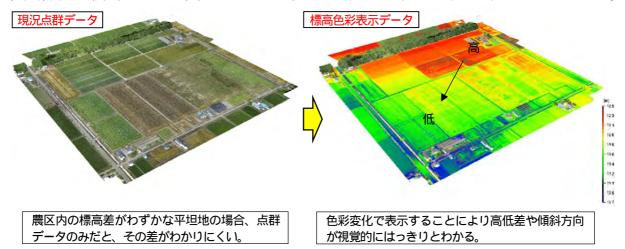
図-3 現況標高の色彩表示(B地区)

用排水系統を説明する際は、農区全体の田面差や地形の傾斜方向がポイントとなる。図-3に示す通り、現況標高を色彩変化により可視化させたことで、より具体的で正確な水の流れを伝えることができた。

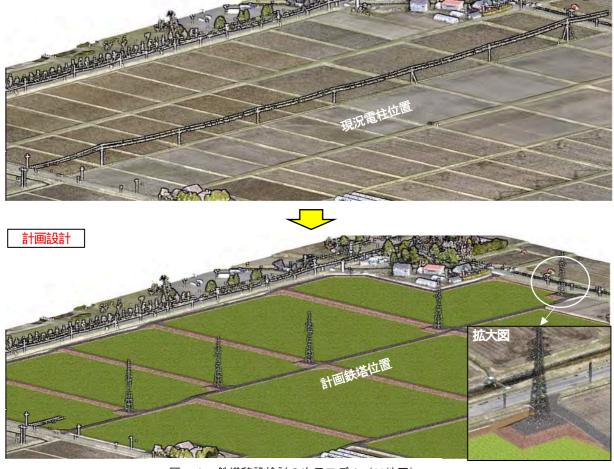
図-4 鉄塔移設検討3次元モデル(H地区)

区画形状の変更により高圧線の移設が必要となったことから、鉄塔造成の計画位置、形状について、 3次元モデルを作成し確認を行った(図-4)。この結果、一部不整形となるほ場形状について、具体的な説明が可能となり、地権者の承諾を得ることができた。

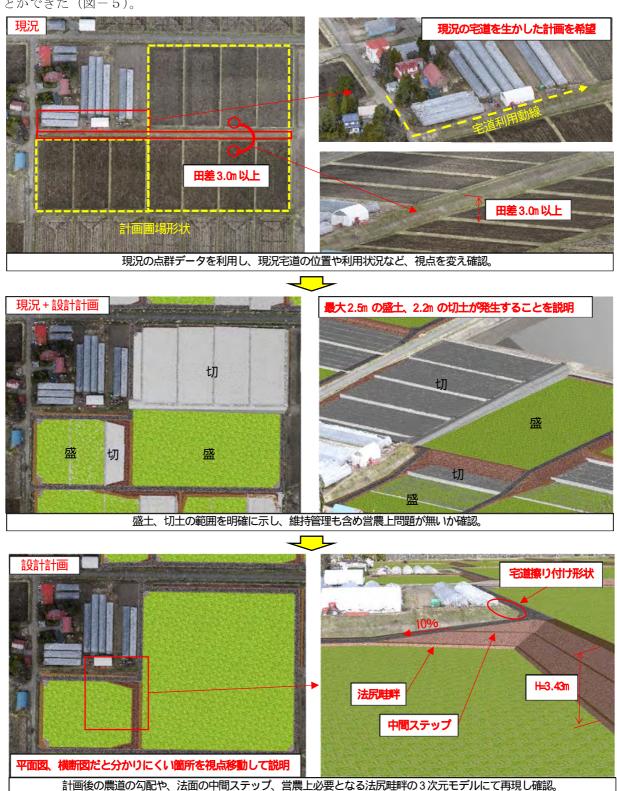
図-5 田差が伴う造成形状の詳細3次元モデル(H地区)

ほ場の高低差が大きい水田を 1 枚にする場合、新たな切盛土法面が形成される。法面勾配は、現在の安全基準で計画するため、現況よりも緩くなることが多く、敷地の境界やほ場の造成形状が大きく変化する。これに対し、3 次元モデルを活用し、"現況" \Rightarrow "現況+設計計画" \Rightarrow "設計計画" の順に説明することで、新たに造成される法面の形状や位置関係などが一目でわかり、形状の決定を迅速に行うことができた(図-5)。

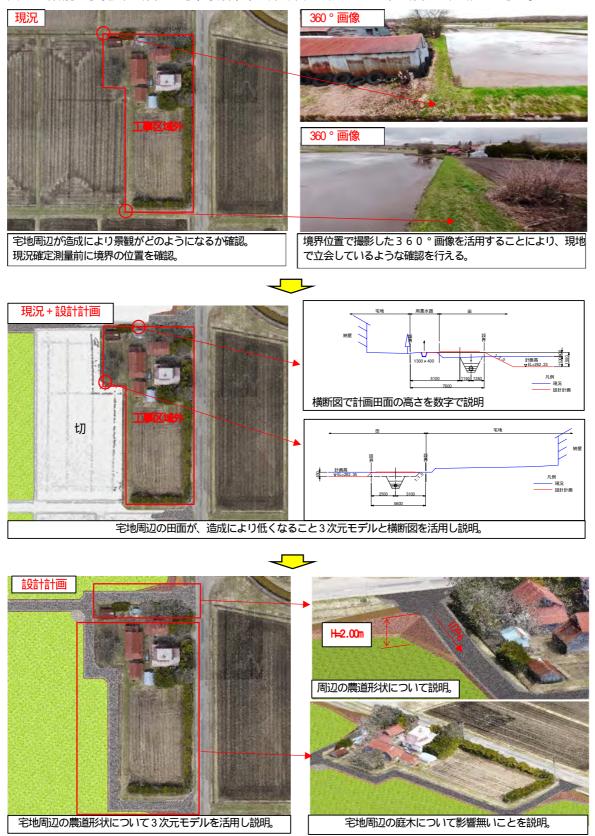
図-6 宅地周辺の敷地境界 詳細3次元モデル(H地区)

宅地周辺は、造成範囲の境界となるので、個別に詳細な説明が必要となる。これには全方位カメラと 3 次元モデルを併用して任意の視点へ移動しながら説明を行った(図-6)。これにより、造成後の宅 地周辺の景観を視覚的に確認でき、境界位置や支障物が無いこと等の確認を円滑にできた。

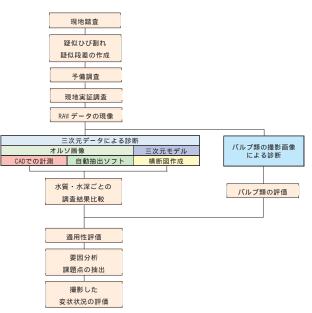
図ー1 調査フロー図

本調査は、対象施設の排水を行うことなくコンク リートの診断調査を行うことを目的としている。調 査内容のフローを図-1に示した。

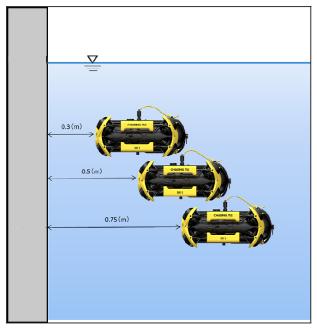
図-4 撮影時における適正距離の選定

ひび割れの規模やその他の変状の解析の正確さは、水中ドローンと壁面との離れによる撮影画像の品質(図-4)や被写体の状態、調査地点の透明度や照度など不確定な条件に左右される(図-5)。

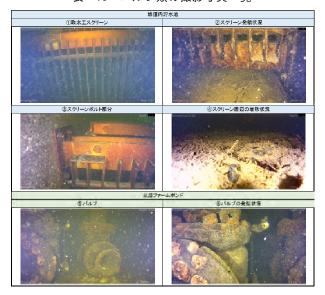
泉源FPのような弁室が狭い調査箇所では、プロペラから出る推進力が水中UAVを不安定にさせること、また、推進力が堆砂や堆泥を巻き上げカメラに映りこみ診断の妨げとなるため、調査に不向きであると判断した。

このような狭い調査箇所であれば、弁室内を照 らしながら水中カメラ等でタイムラプスによる撮 影を行うか、動画撮影を行う方法が適している。

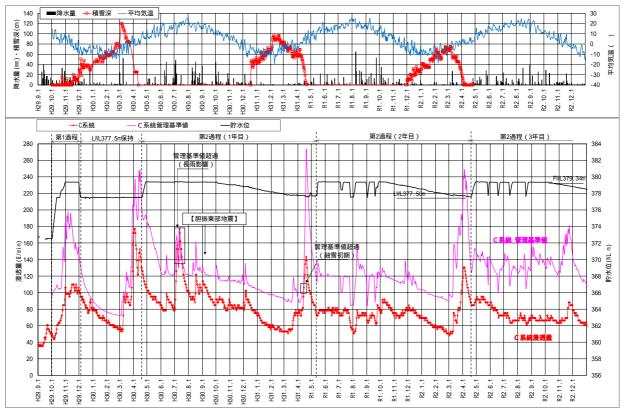
図-7 浸透量(C系統)の経時変化図

①第1過程では、貯水位の変動に対して浸透量は追従する挙動を示した。湛水前の浸透量は35(%%/min)、満水位の浸透量は105(%%/min)程度であり、貯水によって70(%%/min)程度の浸透量が増加した。また、低水位での貯水位保

影響を受けて変動しており、貯水位下降時には浸透量が減少する傾向を示した。
- ③第2過程(2年目)では、貯水位の急上昇、 急低下に対して浸透量は増加、減少しており、 貯水位にほぼ追従する傾向を示した。満水位 での貯水位保持期間では、浸透量はほぼ一定 であり、貯水位下降時には浸透量が減少する 傾向を示した。

- ④第2過程(3年目)では、貯水位の急上昇、 急低下に対して浸透量はわずかに増加、減少 した。満水位の浸透量は今回の試験湛水時期 間で最も少なくなった。
- ⑤試験湛水中の浸透量は、降雨・融雪の影響を 大きく受けて変動した。
- ⑥C系統の浸透量は管理基準値を設定して監視を行い、第1過程では管理基準値の超過は生じなかった。しかし、第2過程(1年目)の満水位および低水位において管理基準値を超過したため、ダムの点検、他の計器の挙動の確認を行った。その結果、ダムの安全性は確保されていることが明らかとなり、管理基準値に対する降雨・融雪の影響の換算が、現地と整合していないことが判明した。そのため、試験湛水中の計測データを用いて管理基準値の修正を行い、第2過程(2年目)以降の監視に反映した。

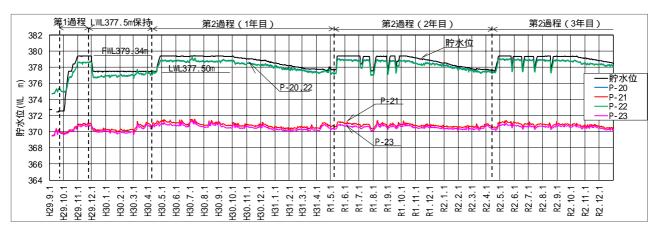
図-12 洪水吐基礎の間隙水圧経時変化図

- ①洪水吐基盤に設置した間隙水圧計は、貯水位の上昇下降に対して増加減少する傾向を示し、ほぼ貯水位の変動に追従していた。ダム軸よりも上流側のP-20、P-22は貯水位よりもやや低い水頭標高(EL375~379m程度)で変動し、ダム軸よりも下流のP-21、P-23はEL369~371m程度の範囲で変動した(図-12)。
- ②貯水圧に対する間隙水圧の割合を発生率として求めたところ、カーテングラウチング上流側が92%程度、下流側が40%程度であった(図-13)。
- ③試験湛水中の洪水吐基礎の間隙水圧は、貯水 位の変動に対して安定した挙動を示し、計測 値の急激な変化もないこと、カーテングラウ チングの上下流で水頭差が確認されることか ら基礎地盤の止水性は確保されているものと 評価した。

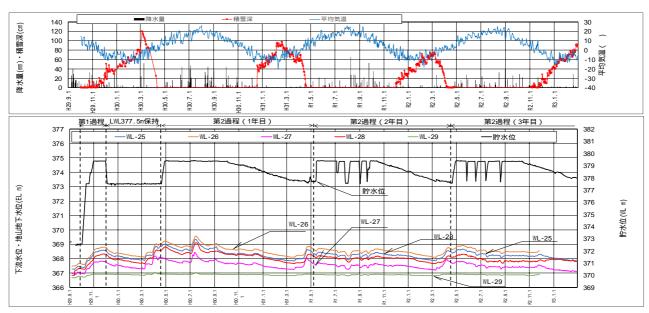
図-14 堤体下流水位経時変化図

堤体下流の水位は、各計器とも、降雨・融雪の 影響を受けながら、貯水位の変動に追従する同様 の挙動を示した(図-14)。貯水位との相関図か らは、各計器とも第2過程(1年目)が高い水位 を示すが、全体的には貯水位の変動に対して水位 はほぼ一定の範囲で推移した(図-15)。

試験湛水中の堤体下流水位は、各過程とも、ほぼ同じ傾向を示し、急激な変化もないことから、 堤体下流の水位状況は安定した状態と評価した。

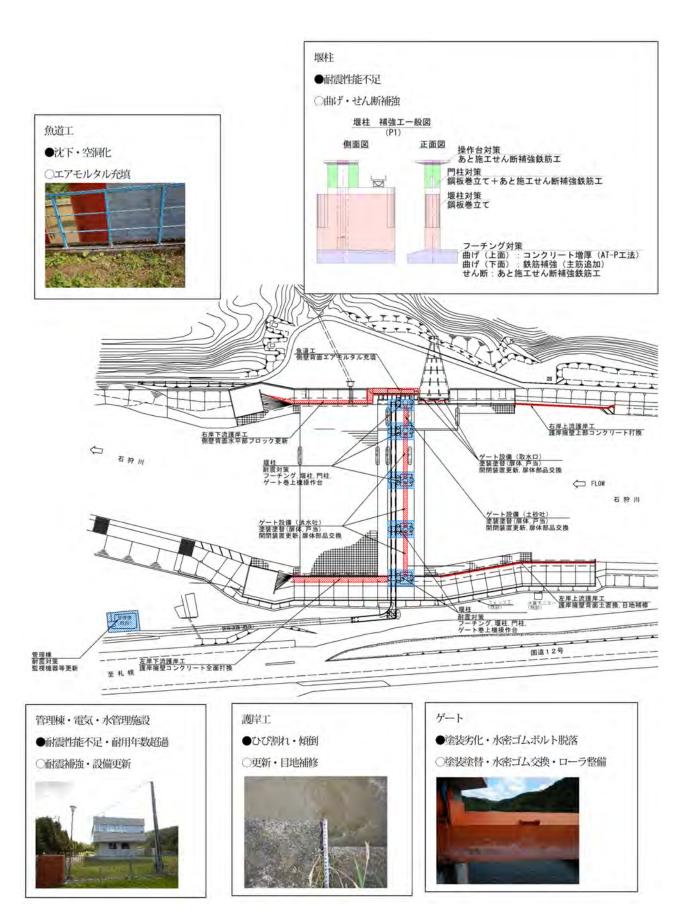
図-2 神竜頭首工整備概要図

施設区分	対策箇所	対策内容			
老	護岸工	右岸上流部	部分更新(護岸擁壁上部打ち換え)			
老朽化対策		右岸下流部	側壁背面水平部プロック更新			
対策		左岸上流部	護岸擁壁背面凍結抑制、目地補修			
		左岸下流部	全面更新(護岸擁壁打ち換え)			
	魚道工	側壁背面	エアモルタル充填			
	土砂吐ゲート	扉体	塗装塗替、水密ゴム交換、ローラ整備			
	(1門)	戸当	塗装塗替			
		開閉装置	電動機、ワイヤーロープ、減速機、開度計及び機側操作盤の更新、			
			塗装塗替			
	洪水吐ゲート	扉体	塗装塗替、水密ゴム交換、ローラ整備			
	(3門)	戸当	塗装塗替			
		開閉装置	電動機、ワイヤーロープ、減速機、開度計及び機側操作盤の更新、			
			塗装塗替			
	取水口ゲート	扉体	塗装塗替、水密ゴム交換、ローラ整備			
	(3門)	戸当	塗装塗替			
		開閉装置	電動機、開度計及び機側操作盤の更新、塗装塗替			
	電気設備	管理棟	分電盤、自家発電機及び避雷器収納盤の更新			
	水管理設備	管理棟	監視機器、CCTV、データ処理装置、水位計及びサイレン類の更新			
耐	堰柱	フーチング	コンクリート増厚(AT-P 工法)、主筋追加による鉄筋補強、			
耐震対策	(端部堰柱:2基)		あと施工せん断補強鉄筋			
束		堰柱	鋼板巻立て			
		門柱	鋼板巻立て、あと施工せん断補強鉄筋			
		ゲート巻上機操作台	あと施工せん断補強鉄筋			
	堰柱	フーチング	主筋追加による鉄筋補強、あと施工せん断補強鉄筋			
	(中間堰柱:3基)	堰柱	鋼板巻立て			
		門柱	鋼板巻立て、あと施工せん断補強鉄筋			
		ゲート巻上機操作台	あと施工せん断補強鉄筋			
	管理棟(1棟)	1階	耐震壁・スリット新設、既設スリット埋め			
		2階	耐震壁・袖壁・スリット新設

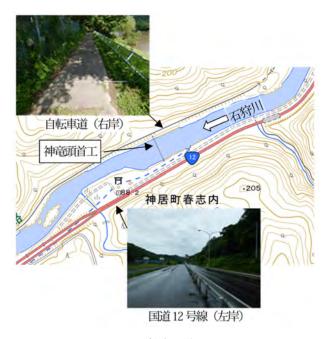
図-5 神竜頭首工周辺

右岸側を施工する際の資機材の搬出入には、右 岸側に位置する自転車道を拡幅し、工事用道路と して使用することが考えられるが、落石危険区間 として通行止めとなっており、また、自転車道の トンネルでは、通行条件に制約があり、工事用車 両は2 t ダンプトラックおよび0.28㎡級のバック ホウ程度しか通過できないため、工事用道路とし て使用することができない。また、頭首工管理橋 も幅員3.0mと狭く、工事用道路としては利用で きない。

よって、右岸側堰柱の施工には、河川を横断す

る仮橋を設置し(次節参照)、左岸側から進入する計画とする。

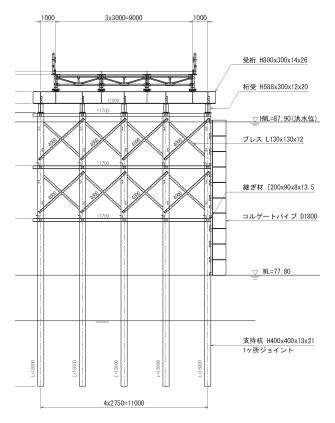
図ー6 仮橋断面図

仮橋の断面図を図-6に示す。

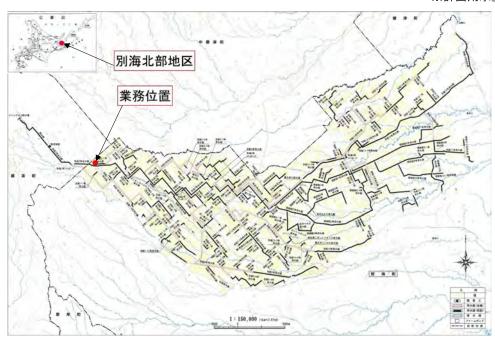
図-1 別海北部地区の計画一般図

項目	施設容量
流入口	1 日
調整槽	14 日
配水調整槽	153 日

※計画用水量160L/ha/日

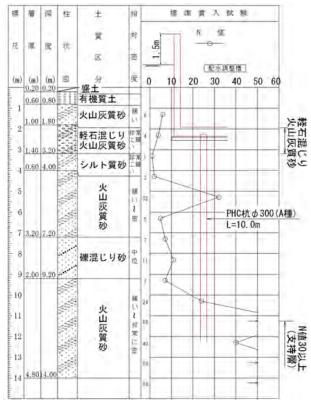
図-4 地質調査結果(ボーリング柱状図)

肥培施設の配水調整槽位置における地質調査結果(ボーリング柱状図)は、図-4に示すとおり底版底面位置ではN値5以下の軽石混じり火山灰質砂であるため支持層としては選定できず、直接基礎および置換基礎の選定は不可となった。そのため、杭基礎のほかに、地盤改良工法を含めて比較検討を行った。

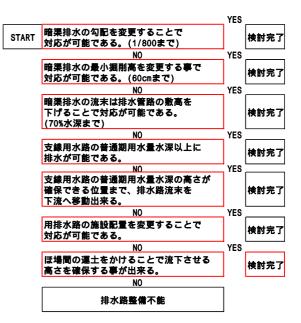
図ー4 排水路整備フロー

排水路の整備条件については、発注者並びに国 営事業推進室で検討された整備フローが示されて おり、それに従いほ場間で運土を行う対応策を選 定した (図-4)。

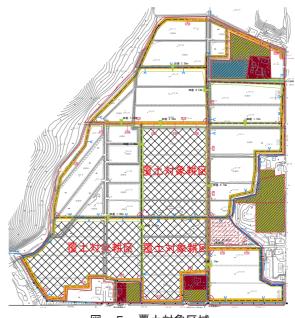
図-5 覆土対象区域

暗渠排水必要高に対して、ほ場面高が不足する 耕区については、隣接する耕区から心土を運ぶ 「運土」を行い、必要ほ場高を確保することにし た。その範囲を図-5に示す。

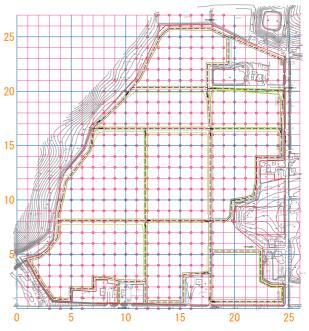
図-7 ほ場に配置したメッシュ

この場合、4点平均標高法で計算した土量は、 4点柱状法のメッシュ内で発生した切盛を相殺し た土量となる。そのため4点柱状法や1点法に比 べて切盛土量は小さくなるが、切盛差は同じにな る利点がある。

ほ場の端部においては、形状がメッシュ状では ないので別途各メッシュで重心計算を行っている。 詳細は(5)端部処理で述べる。

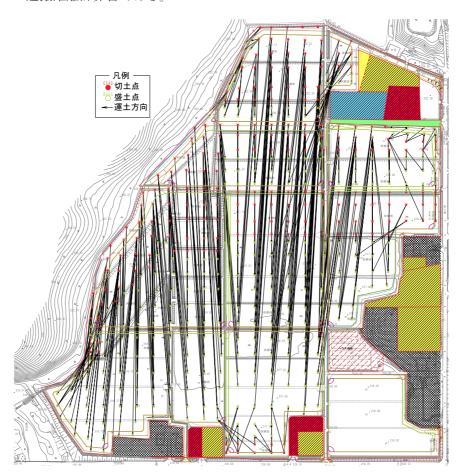
図-12 運土計画図

以上を今回のほ場面に置き換え市販のアプリケーションソフトで計算し、作成したのが図-12の運 土計画図と表-2運搬距離計算書である。

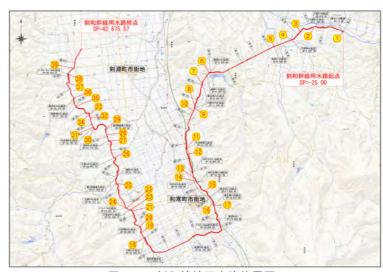
図-2 剣和幹線用水路位置図

剣和幹線用水路は剣和頭首工を起点とし、受益面積4,580haに用水を供給する最大通水量14.110㎡/s、全長43.0km、水路形式は開水路・水路トンネル・暗渠からなる施設である(図-2)。また、天塩川第1幹線用水路は天塩川第1頭首工を起点とし、受益面積2,480ha、最大通水量8.936㎡/s、全長19.2km、水路形式は開水路・暗渠からなる施設である(図-3)。本報告は、剣和幹線用水路の機能診断調査及び剣和幹線用水路・天塩川第1幹線用水路で実施した塗膜分析調査の事例である。

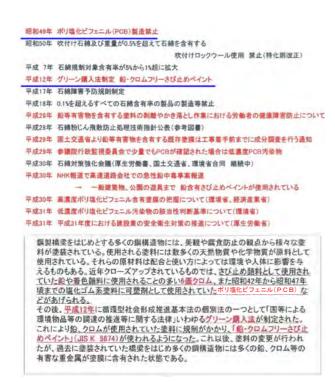
図-7 有害物質含有塗膜の変遷と現状

また、鉛及びクロムを含む塗料は、2000年(平成12年)にグリーン購入法により使用が規制されたため、それ以前に建設、または塗装の塗り替えが行われた設備を対象とした(図-7)。

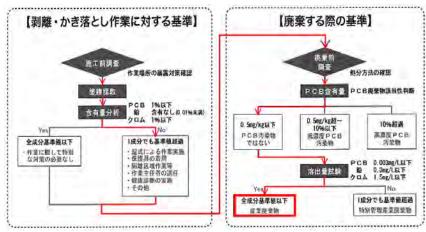
図-8 塗膜処分方法の選定フロー

そのため、塗膜廃棄物の処理にあたっては、 「塗膜の剥離等作業に係る取り扱いに関する通知 (北海道建設部建設政策局建設管理課事務連絡、 平成26年7月15日)」に基づき、塗膜の剥離及び かき落とし作業時における対策として、湿式器具 の手配、保護具の着用、隔離区域の設定、作業主 任者の選任、健康診断の実施を行う必要がある (図-8)。

- ・検液作成方法:産業廃棄物に含まれる金属の検定方法(昭和48年聚告第13号)による。
- ・鉛含有廃棄物の該当性判断基準値:0.3mg/L以下
- ・クロム含有廃棄物の該当性判断基準値:1.5mg/L以下
