# 報 文 集

平成30年度

# 報 文 集 第30号 目 次

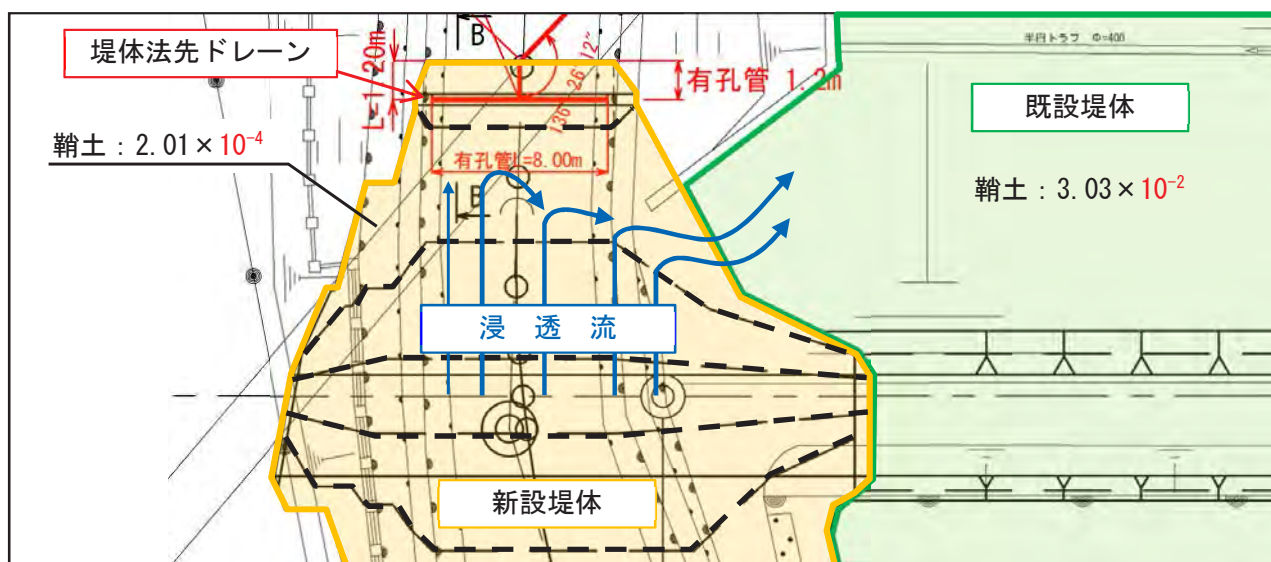
図-12 堤体内浸透流予測図

- ①新設堤体は盛立直後であるため、堤体内で間隙水圧の消散が完了しておらず、定常状態の浸潤線が形成されていないこと。
- ②「2.2 新設ダム の盛立施工結果」の表-4で示したように、新設堤体軸土ゾーンの平均透水係数が $K=2.01 \times 10^{-4}$  (cm/sec) であるのに対し、既設堤体のそれは、 $K=3.03 \times 10^{-2}$  (cm/sec) と約100倍大きいため、図-12に示すように新設堤体の鋼土・抱土を流下した浸透水が既設堤体の軸土に漏水している可能性があること。
- ③当該ダム周辺の地質は、剪断による破碎化や噴出相などの複雑な地質構造を示す当麻層が分布するため、ダムサイト内の基盤ではダムの安全性に問題がない小規模な亀裂や断層が確認されている。このため、適切な処理が施されているが、支障のない範囲で局所的に透水性の高い基盤や周辺地山へ部分的に浸透している可能性があること。

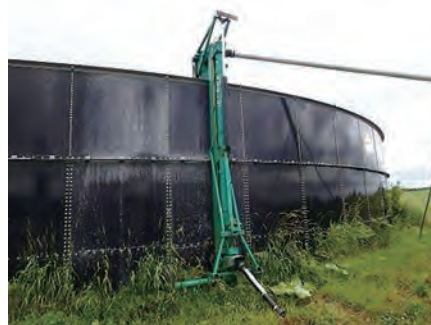
写真ー9 配水調整槽の可視部に異常なし

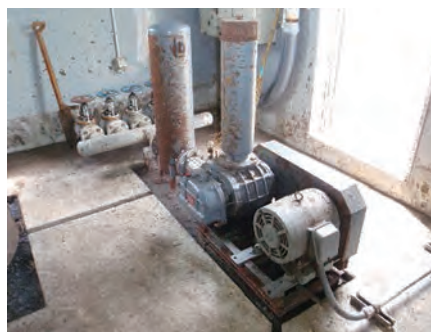
写真ー10 ブロワポンプの全体的な発錆

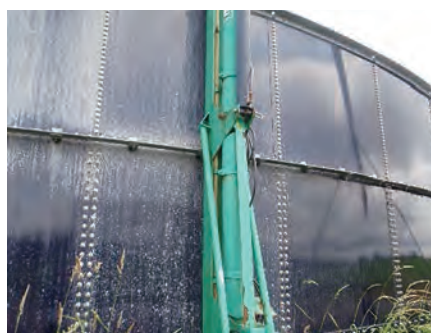
写真ー11 スラリーミキサー本体に発錆

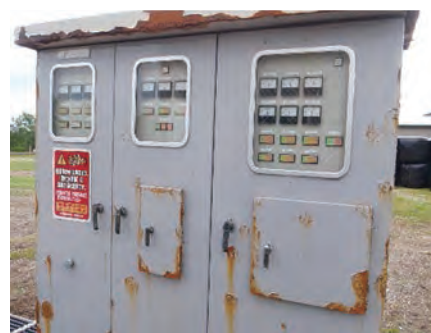
写真ー12 動力制御盤のキャビネットに発錆

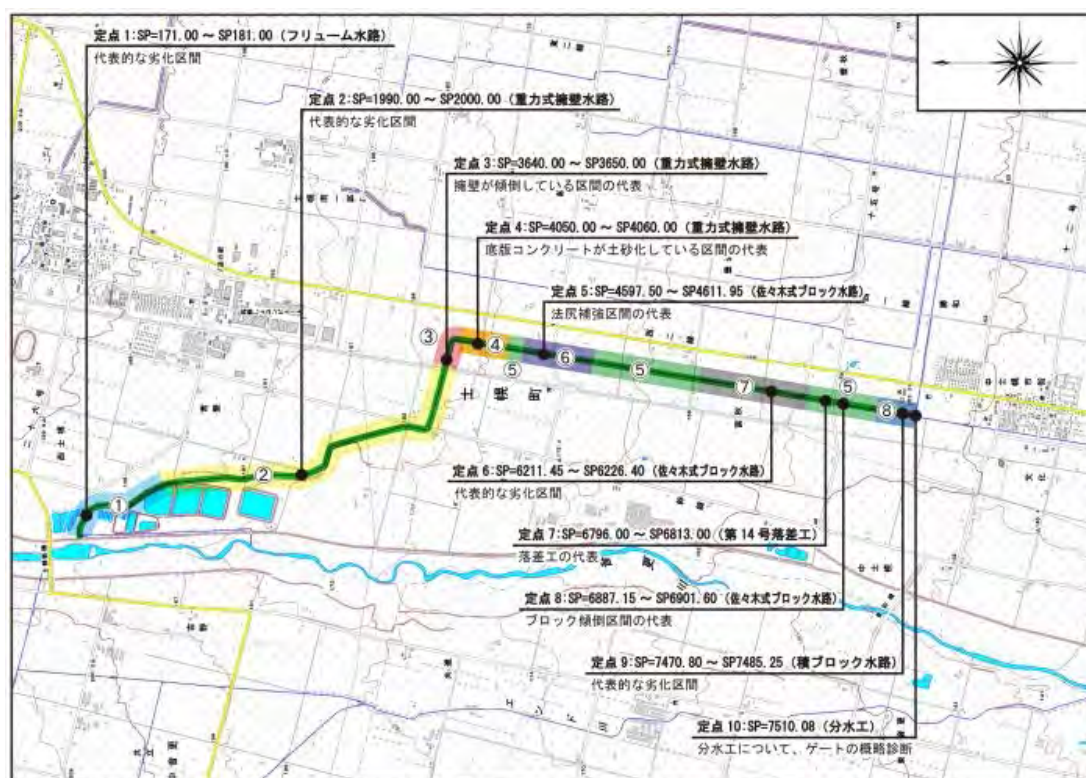
図-2 調査箇所整理図（中土幌導水路）

水路形式、劣化状況、補修状況等から調査ユニット分けを行い、その代表地点で調査を行った。

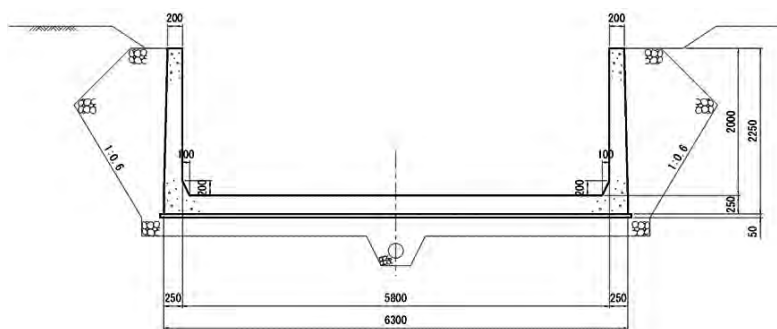
図－2 剣和幹線用水路断面図

9カ所でひび割れが確認され、いずれも用水路天端は凍害に起因して水の浸入しやすい状態であった。特にひび割れ幅が大きい箇所では防水性が損なわれ、ひび割れの進行が懸念された。水路躯体のコンクリートの圧縮強度についても $15.9\sim 31.4\text{N}/\text{mm}^2$ と、設計基準強度（ $\sigma_{ck}=21\text{N}/\text{mm}^2$ ）を下回る値を示した地点が3カ所あり、凍害によるひび割れの影響が懸念されるなど、目地の補修対策が急務な状態であった（表－2、図－2参照）。

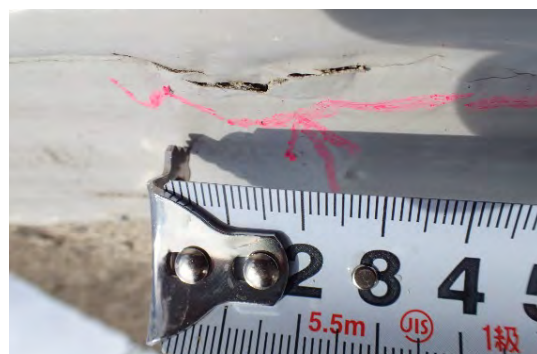
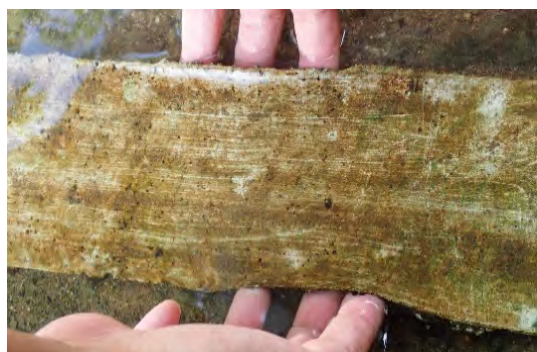
図－12 HSPU工法の状況（平成27年）

HSPU工法（図－12参照）では、平成26年度と平成27年度の調査において進行性のひび割れの発生が確認されており、両端部の剥離も発生している。

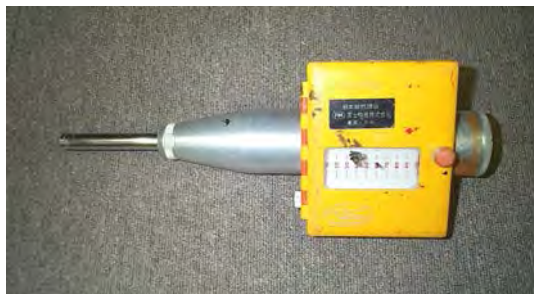
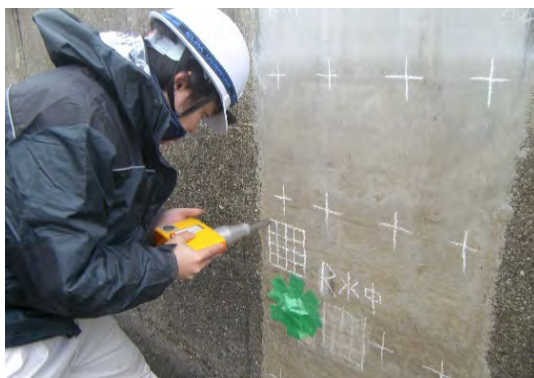
図-13 リバウンドハンマーと調査状況

コンクリート強度推定試験結果は、平成25年から平成27年の各調査において、5測線（側壁左右の気中部及び水中部、底版）ともに設計基準強度21N/mm<sup>2</sup>を超えており、強度不足は確認されていない。

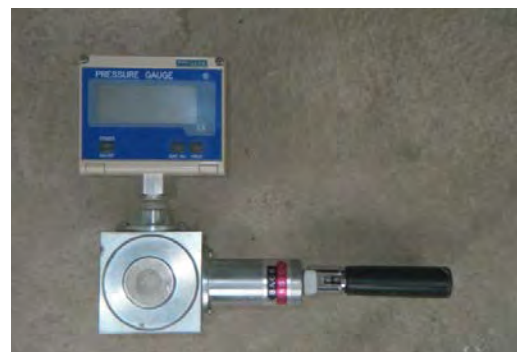
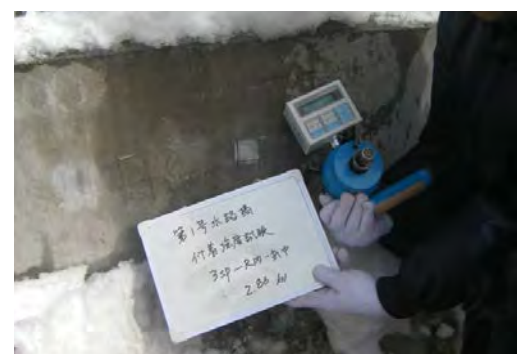
図-14 建研式引張試験機と調査状況

付着強度試験は、平成25年から平成27年にかけて、5測線（側壁左右の気中部及び水中部）、底版ともに、基準値（1.0N/mm<sup>2</sup>）を施工直後に若干下回ったものの、それ以降は下回っておらず問題はない。

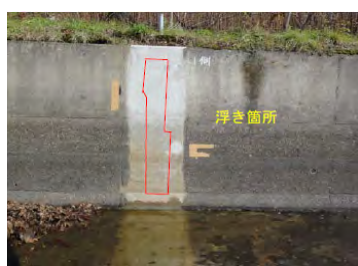
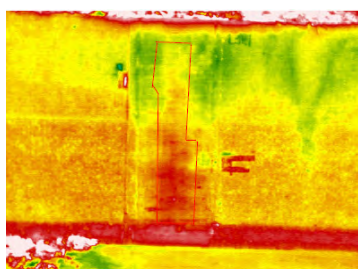
図-16 韌性セメント目地工法での赤外線画像（平成26年）

韌性セメント目地工法について、打診によって浮き部を事前に確認したうえで調査を行ったが、赤外線画像中において浮き部と健全部の温度差による認識が可能であり、高温部と打診調査による浮き部とはほぼ合致した。

ただし、韌性セメント目地工法では箱抜き部に韌性セメントと既設コンクリートの縁切りに使用しているシート（韌性セメントとは付着していない）があり、これを打診と赤外線法による画像分析において「浮き」と判断したものであり、実際には浮きは発生していない（図-16参照）。

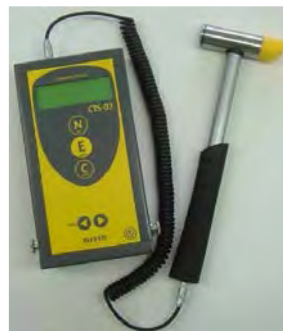
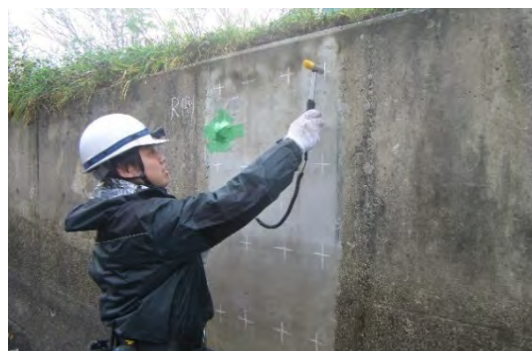
図-17 衝撃加速度計内蔵コンクリートテスターと調査状況

分析は、圧縮強度を示すSTR値、表面劣化度合いを示すIndex値、剥離浮きを示すSTAT値に区分して行う。平成27年度調査結果からも、強度指標及び劣化指標に若干の劣化傾向（明るい色調の部分）が見受けられるものの、圧縮強度試験結果及び付着強度試験結果等から総合的に判断して、強度低下や剥離の発生に問題はない。

なお、韌性セメント目地部の打音調査では、箱抜き部に韌性セメントと既設コンクリートの縁切りに使用しているシートの部分を浮きと判断していたが、機械インピーダンス法では剥離指標には表れなかった。これは、韌性セメント目地の特性から破壊ノイズが発生しにくいこと、目地部の厚さが5 cm程度とインピーダンスによる計測深さと、ほぼ同一であるために一体構造と認識していることから、計測できなかったものと考えられる。
